Frontal kollision Kølkeær 02.03.2000

Denne rapport er frigivet af Jernbanetilsynet den 14.08.2000

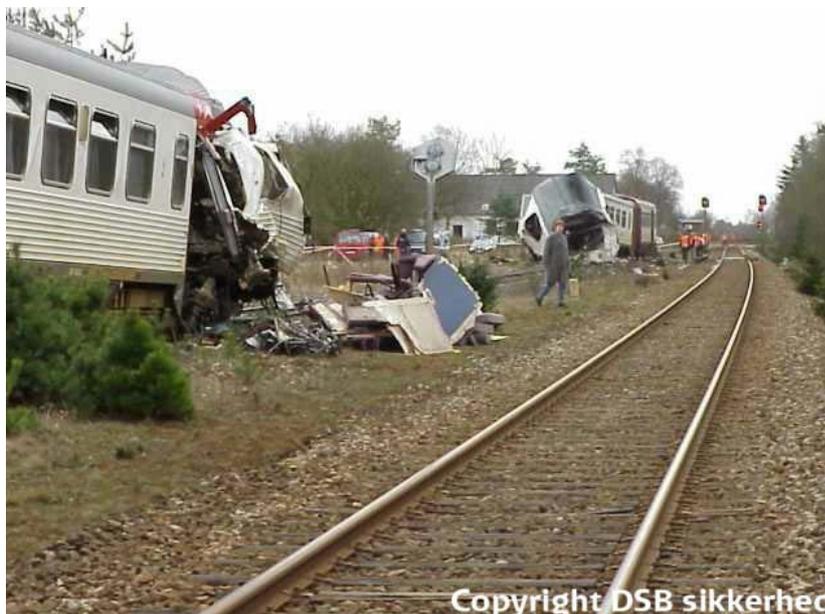
Mellem togene og bag det sydligste togsæt lå dele af togene kastet ud til

begge sider. Bl.a. stod en bogie på tværs ved siden af sporet ved bagende af det sydligste togsæt. Apparatskabet med ATC og havarilog fra det sydligste togsæt blev fundet ud for bagenden af det knuste førerrum på jorden sydvest for togsættet.

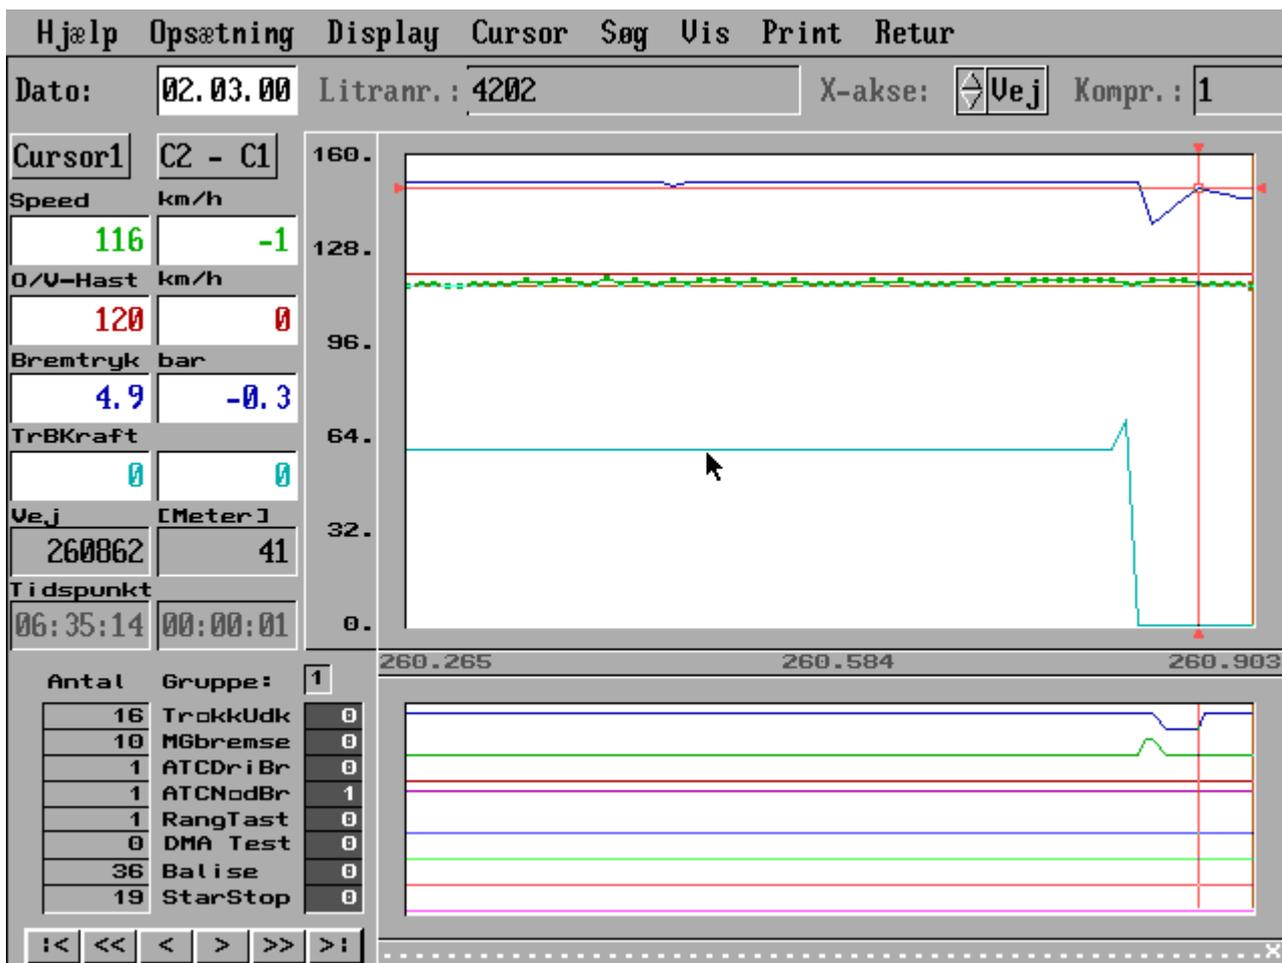
Bilag 5-1

Udskrift af havarilog (uheldslager) tog 3705

Der er i udskriften korrigeret for tid (+ 00:01:25). Kollisionstidspunkt bliver med korrektion 06:35:14.

Figur 2: Havarilog (uheldslager) tog 3705. Den røde lodrette streg markerer kollisionstidspunktet.

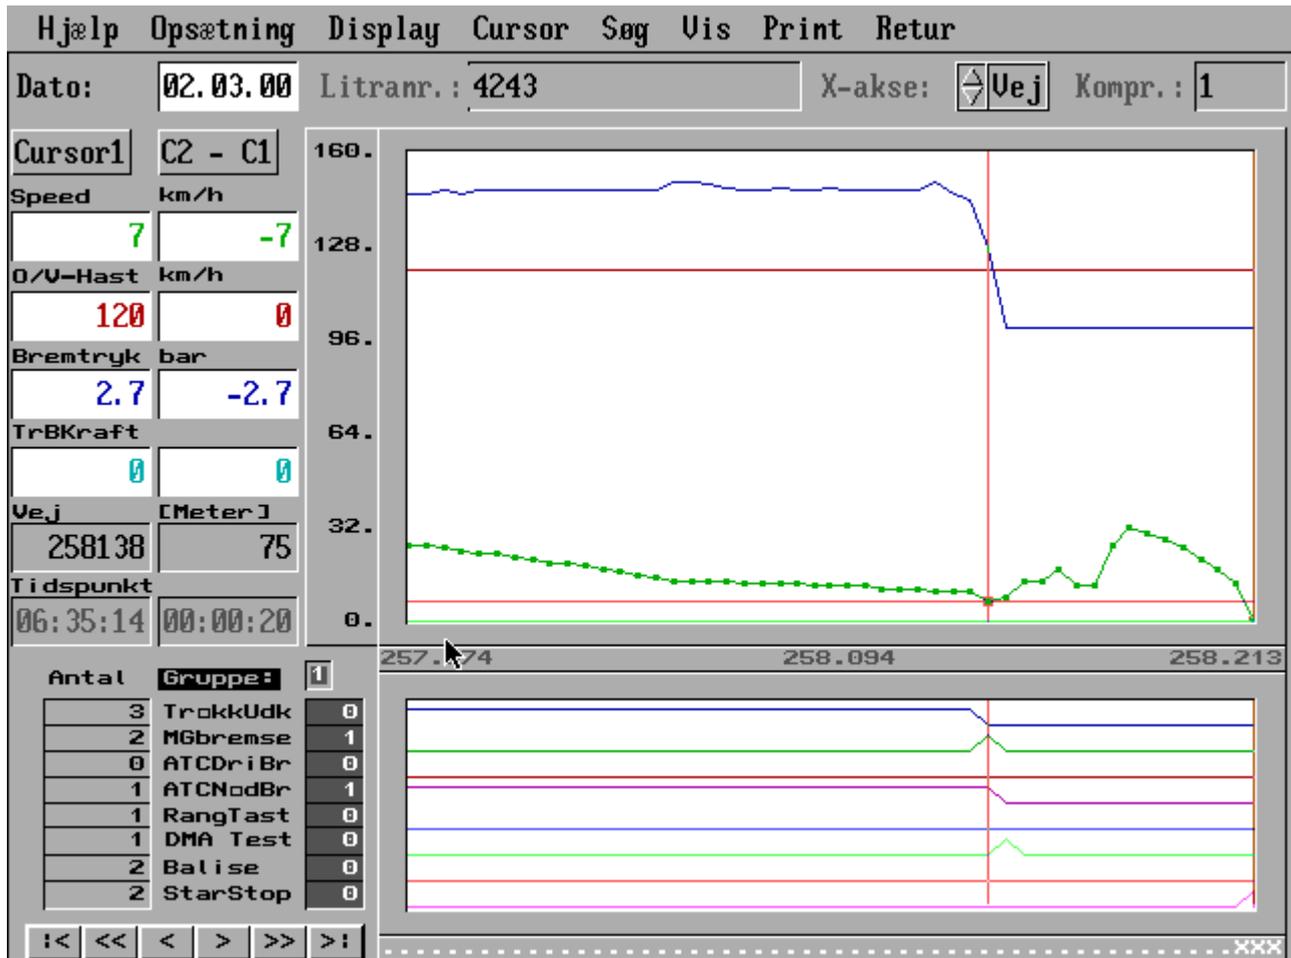
Udskrift af havarilog (uheldslager) tog 3712

Der er i udskriften korrigeret for tid (+ 00:00:49). Kollisionstidspunkt bliver med korrektion 06:35:14.

Figur 3: Havarilog (uheldslager) tog 3712. Den røde lodrette streg markerer kollisionstidspunktet.
