Kollision mellem S-tog
Holte 07.11.2002

1 Oversigt

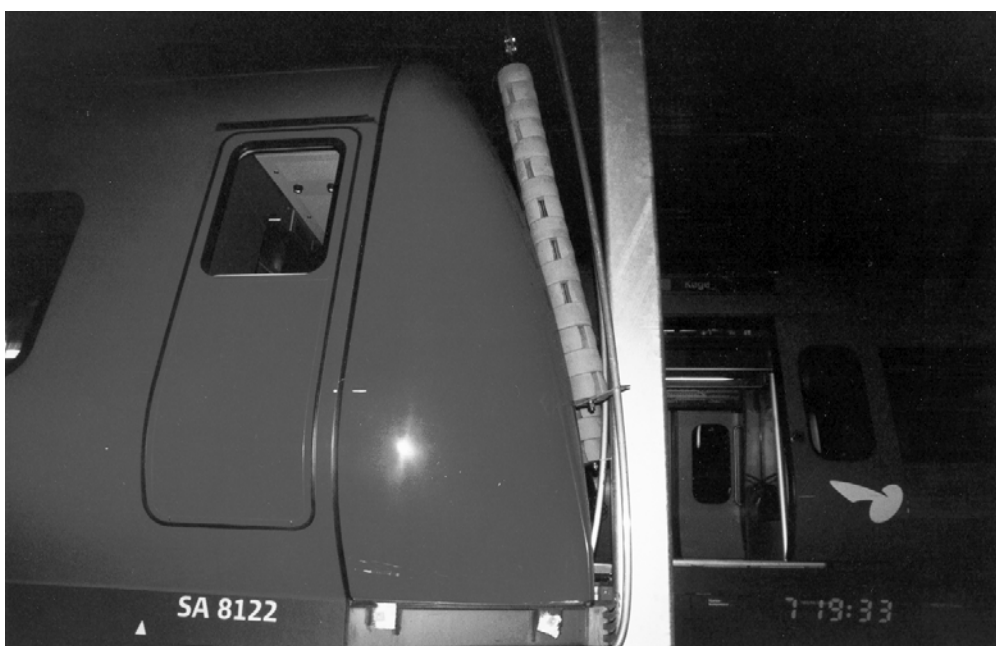
Torsdag den 07.11.2002 kl. ca. 17.27 kørte S-tog linje B+ (tognummer 60150) fra Holte station spor 2 – efter at have afsat passagerer – til det nordlige vendespor, spor 21. Da toget nåede enden af sporet kørte det over sporstopperen og den bagvedliggende grusbunke og standsede – kl. ca. 17.29 - efter afsporing med fronten mod køreledningsmasten for enden af sporet. Ved afsporingen kom forreste del af togets venstre side 30 – 40 cm ud i profilet for spor 3.

Forreste vogn (SA 8122) i det afsporede tog (B+) på vendespor (spor 21)

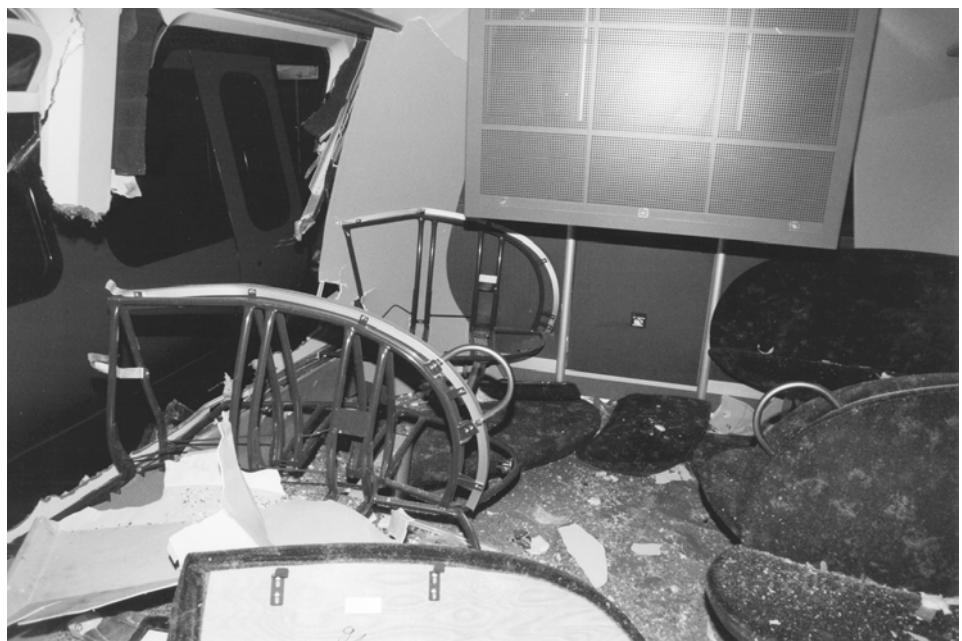
Skaderne på de implicerede togsæt var meget omfattende, idet venstre side (togets køreretning) på de forreste enheder (9136 – 9336) i tog 41253 blev revet helt op og stort set alle øvrige køretøjer blev skadet. De ødelagte vægge i vognkassen, frembød mange skarpe og spidse vognkasse- og inventardele.

Interiør – forreste vogn (SA 9136) i E-toget

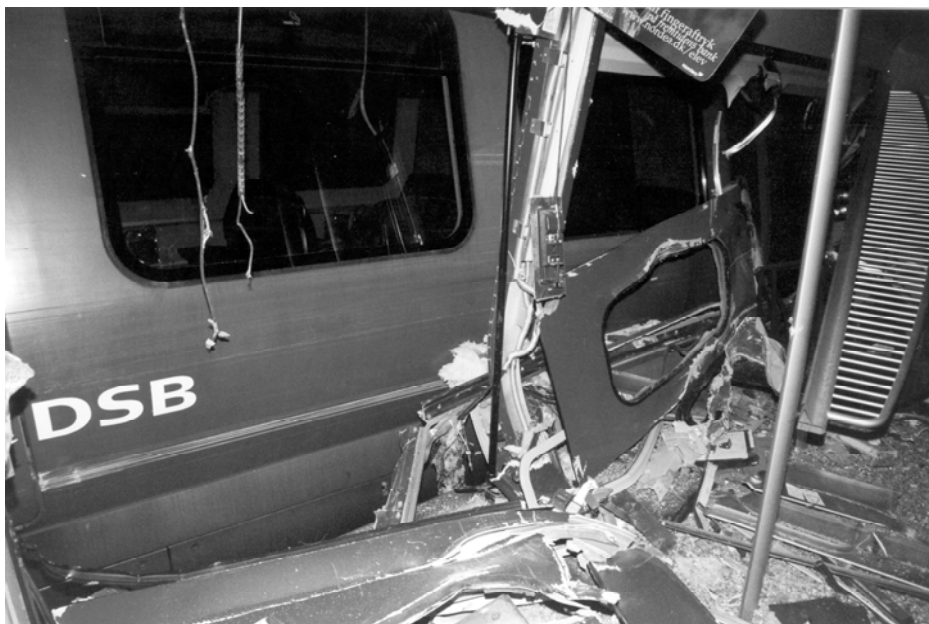
I tog 60150 på vendesporret var det især førerrummets venstre side (togets køreretning før kollisionen) og vognafdelingen umiddelbart bagved, der blev skadet.

Forreste del (SA 8122) af toget i spor 21 (B+) – sidevæggen mangler helt

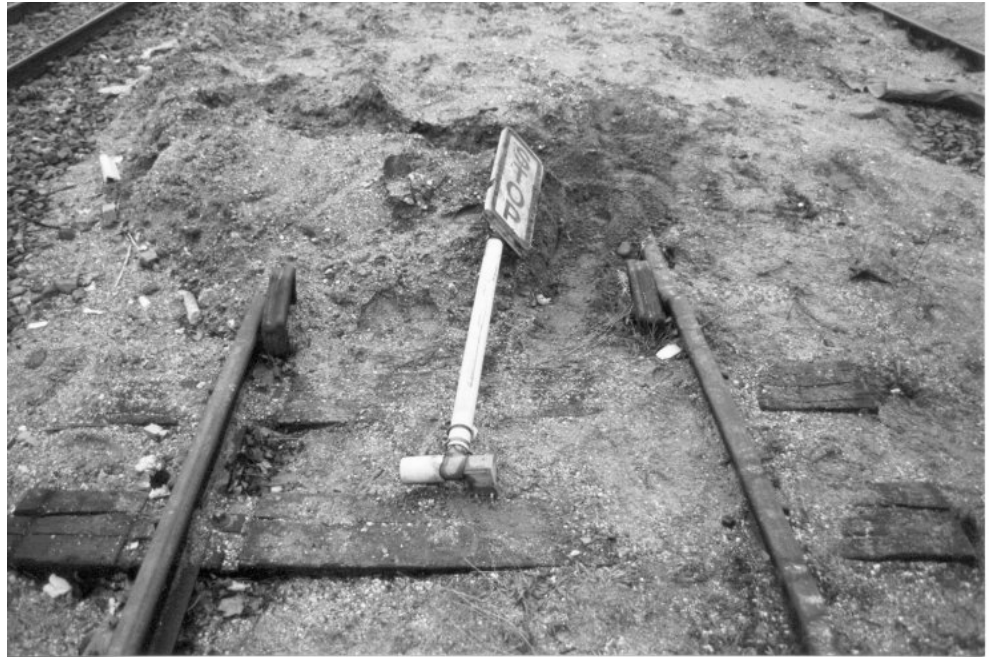
Toget blev efterfølgende ikke nedbremset i et kontrolleret forløb af den lave sporstopper for enden af spor 21. Sporstopperen var ikke af den krævede type i henhold til Banestyrelsens Sporregler af 1959.

Holte spor 21 er beliggende i stationens nordlige ende mellem 1. og 2. hovedspor i en venstrekurve ($R=425-430$ m). Sporet endte i en lav sporstopper med bagvedliggende grusvold. Foran sporstopperen (1 – 2 meter foran) var placeret mærke ”stop”. Afstanden fra sporstopper til køreledningsmast var ca. 19 meter.

Enden af Holte spor 21 med mærke "stop" og sporstopper.

Til Banestyrelsen henstilles bl.a. at ajourføre S-baneinstruksen og uhedsreglementet, at indføre moderne regler for etablering af sporstop- pere (til erstatning for reglerne fra 1959) samt at dispensationen fra mindste sporafstand på S-banen revurderes ud fra sikkerhedsmæssige kriterier.

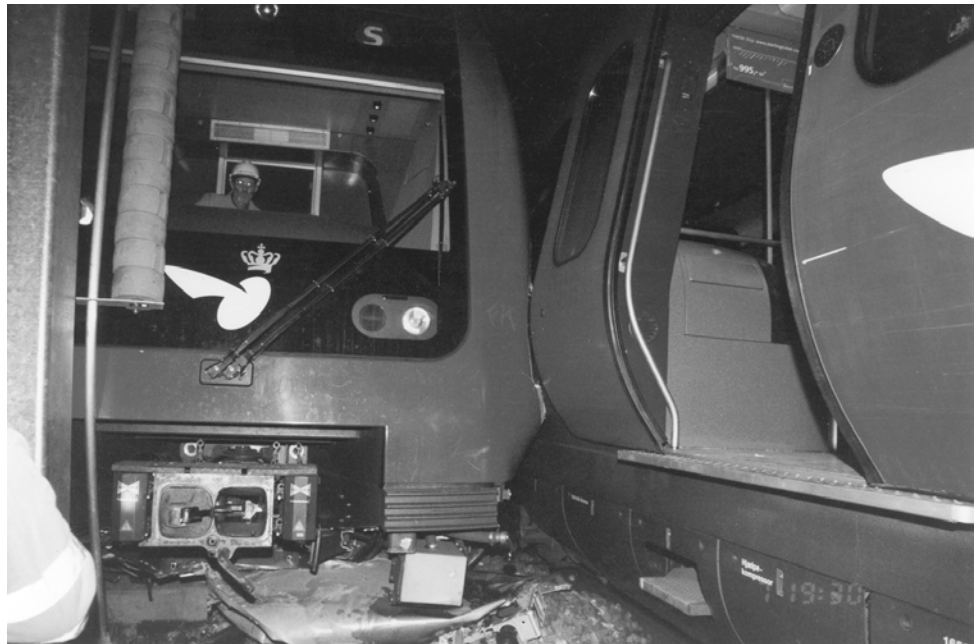
Set fra Holte station, holdt begge tog på sporet lidt forskudt ved siden af hinanden; der var ingen synlige skader på toget i spor 21 (B+). Lyset i begge tog var slukket. Køreledningsanlægget så ud til at være ubeskadiget.

I forreste vogn i toget i spor 3 (E) var siden ind mod det andet tog helt revet op og der var betydelige skader indvendig i vognen. I forreste del

af næste vogn var der skader i loft, ruder og på sæder. Herefter var der kun skrammer på vognkasserne udvendigt, aftagende mod togets bagende.

Fronten af B+ (togsæt 22) i spor 21. Togsæt 02 (E) ses til højre.

Mellem togene lå afrevne døre, dele af sidevægge og vinduer samt sæder.

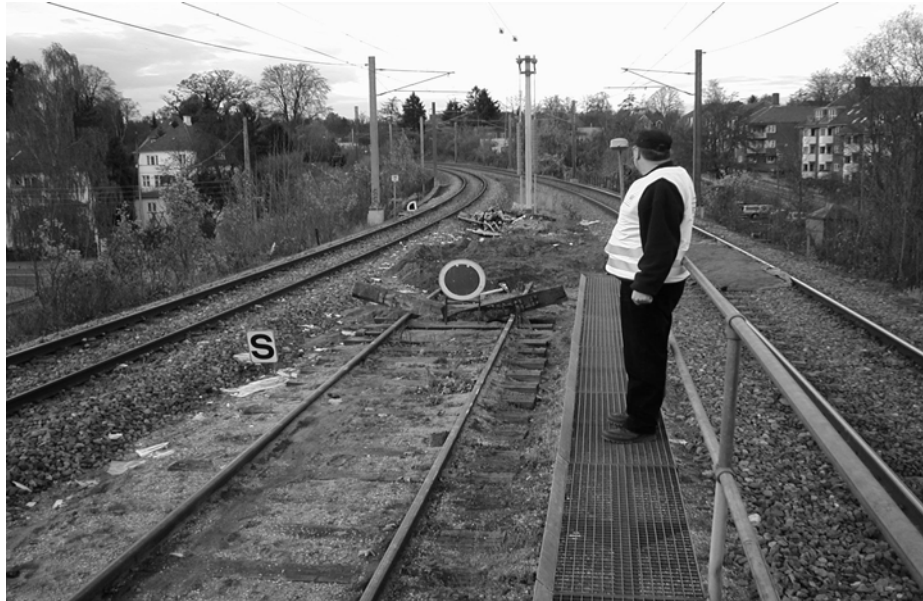
Banestyrelsens har oplyst, at der foran sporstopperen i spor 21 var placeret et standsningsmærke og at dette betyder – jf. SR – ”.... at tog skal standse ved dette”.

Som det fremgår af foto, var der til venstre for sporet placeret et standsningsmærke (mærke 17.18). Standsningsmærker angiver – jf. SR § 17 ”.... et ekspeditionsmæssigt standsningssted ...” – mærket har ingen sikkerhedsmæssig betydning.

Nordenden af spor 21 dagen efter ulykken, med standsningsmærke til venstre for sporet, standsignal ”stop”. Bag dette anes mærke ”stop” og sporstopperen.

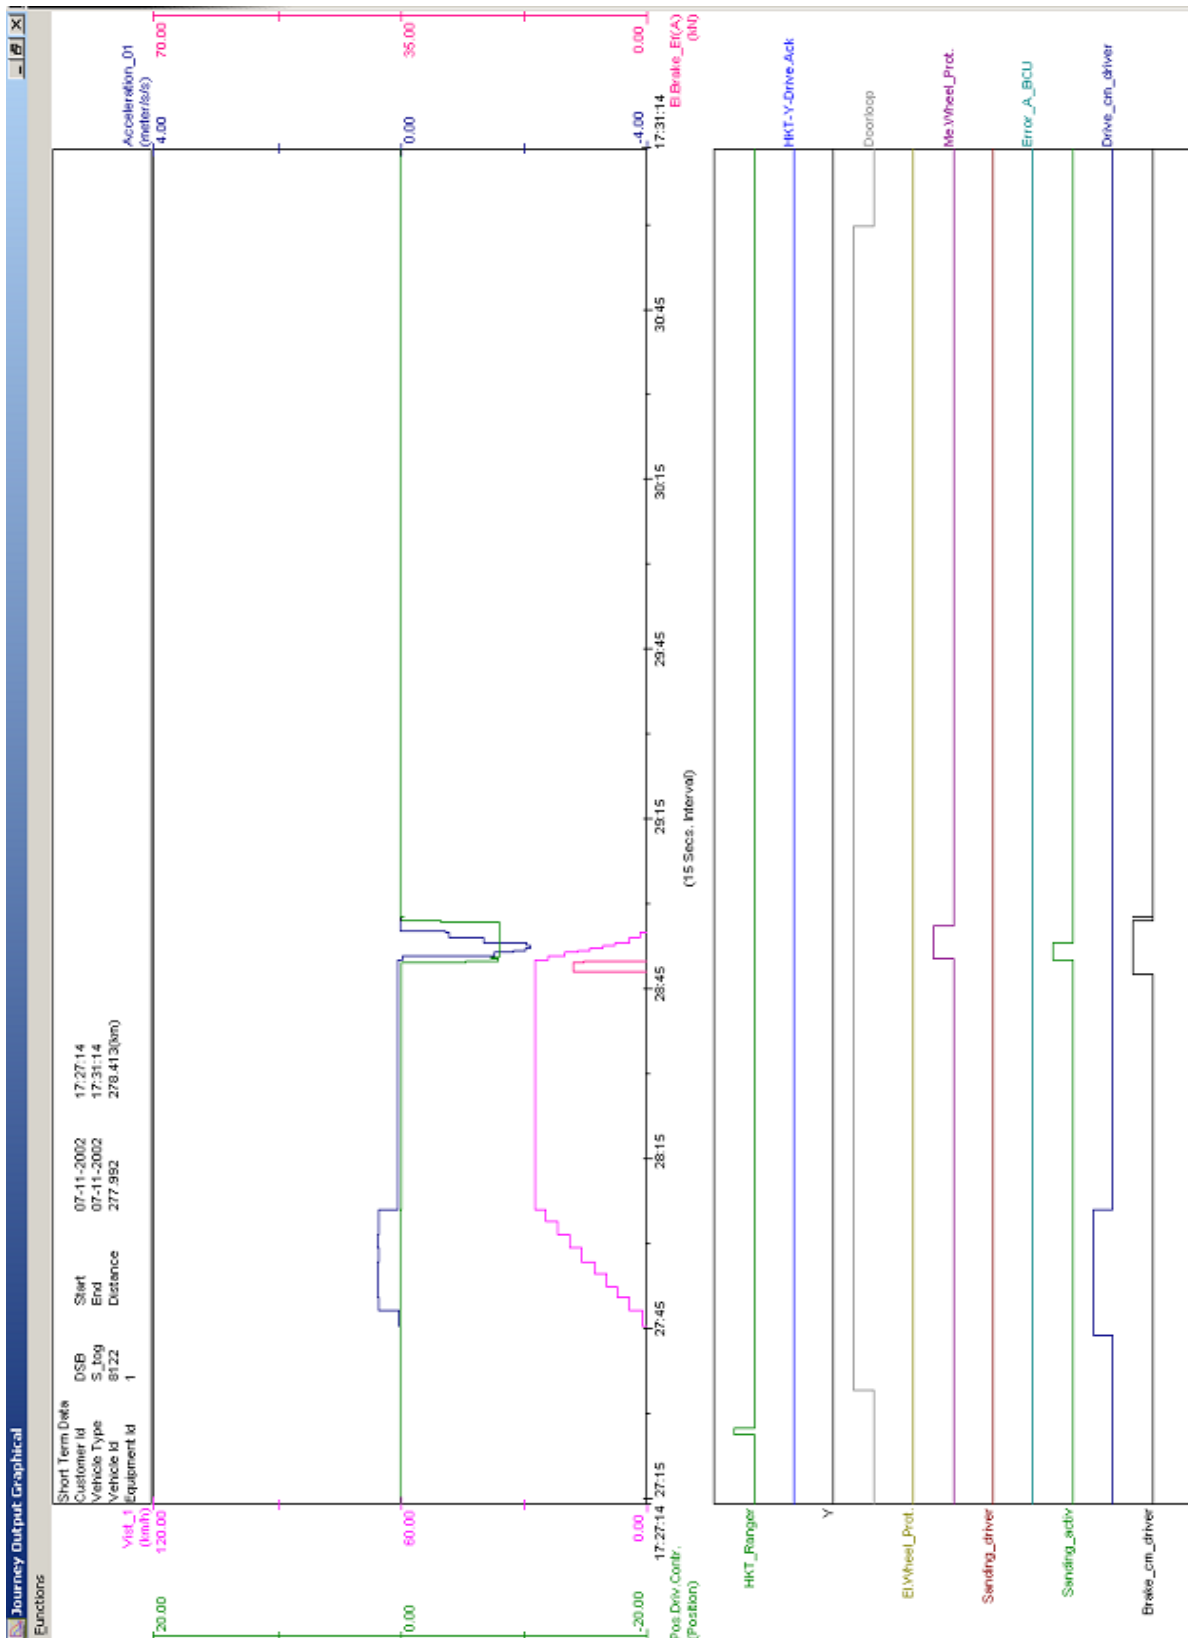
05 Grafisk udskrift tog 60150's kørsel til vendespor

ID	togsæt	Begivenhed	Begivenhedsværdi	km angivelse	tidspunkt	bemærkning
48	22	max retardation	- 2.102	278.410919	17:28:52.78	er nu i sandbunken
49	22	bremsler	A 0.000		17:28:53.20	
50	22	bremsler	A1 6.000		17:28:53.20	også blokeringsbeskyttelse på 2. halvtogs drivakslar
51	22	bremsler	C 16.500		17:28:53.20	samt på de ikke drevne aksler
52	22	bremsler	C1 25.500		17:28:53.20	
53	22	bremsler	A 0.000		17:28:53.79	
54	22	bremsler	A1 6.000		17:28:53.79	
55	22	bremsler	C 16.500		17:28:53.79	
56	22	bremsler	C1 11.000		17:28:53.79	
57	32	max retardation	-2.258		17:28:53.84	1,06 sek forskel på de 2 togsæt
58	22	bremsler	A 0.000		17:28:53.99	
59	22	bremsler	A1 0.500		17:28:53.99	
60	22	bremsler	C 16.500		17:28:53.99	
61	22	bremsler	C1 11.000		17:28:53.99	
62	22	bremsler	A 0.000		17:28:54.80	
63	22	bremsler	A1 0.500		17:28:54.80	
64	22	bremsler	C 16.500		17:28:54.80	de ikke drevne aksler opbygger nyt bremsetryk
65	22	bremsler	C1 22.500		17:28:54.80

ID 58 til 77 viser en række forskellige bremsekrafttilstande, hvor det kan ses, at det kun er de mekanisk bremsede aksler, der igen opbygger et bremsetryk, hvorimod de øvrige 8 aksler stadig er nødløste af blokeringsbeskyttelsen, hvilket stemmer overens med, at det 2 halvtogsæts elektrisk drevne aksler ikke kører med samme hastighed. Endvidere bevæger toget sig i alt i denne fase kun ca. 3 m.

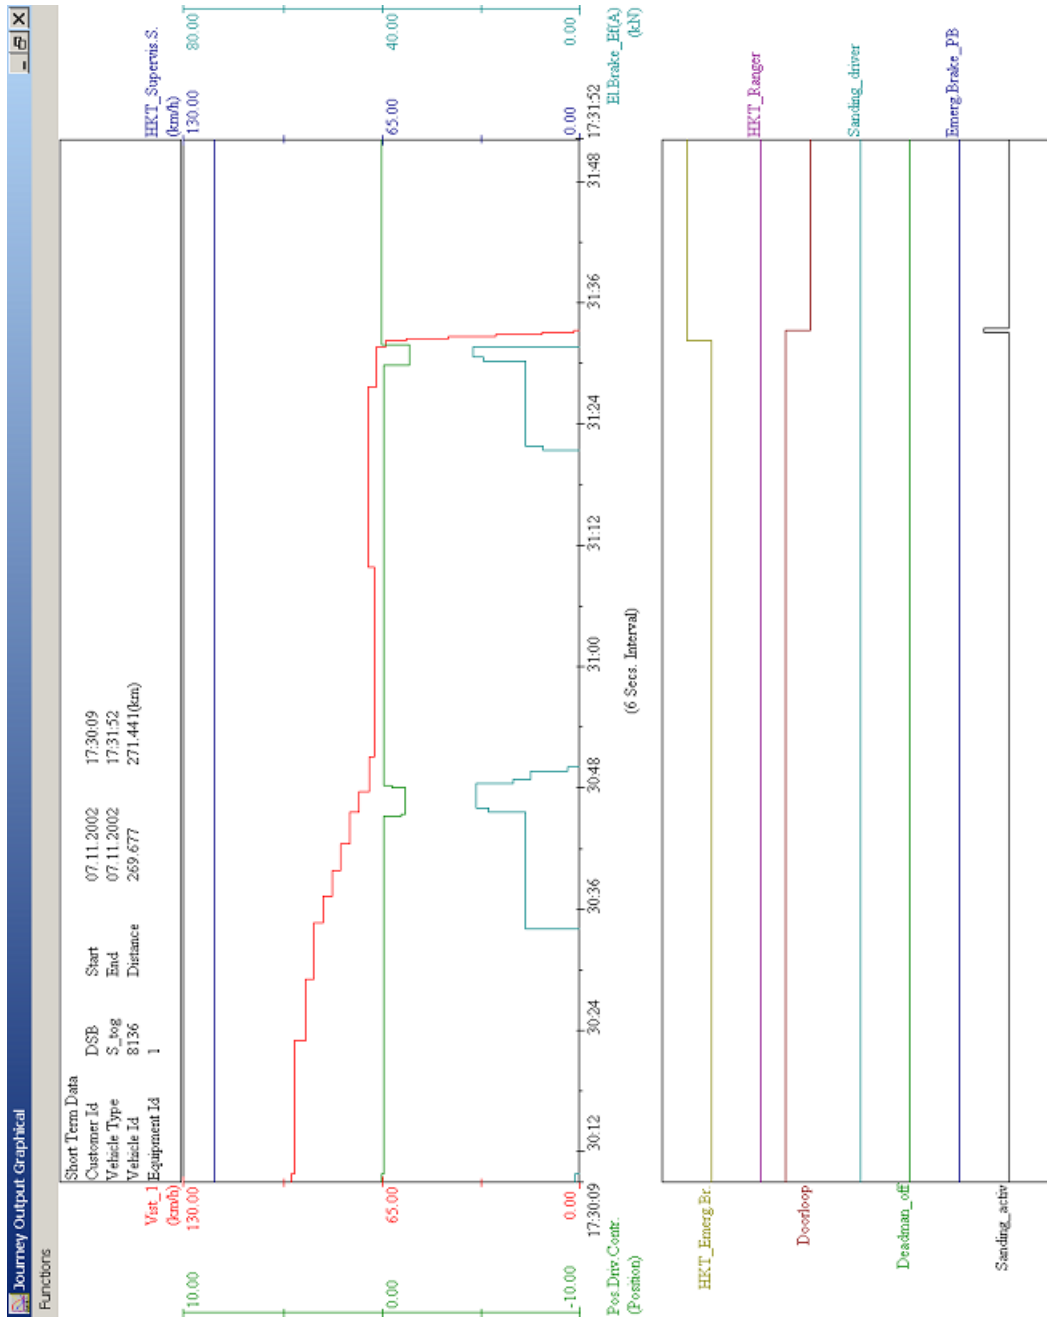
07 Grafisk udskrift – tog 41253's kørsel

ID 18 viser, at togsæt 36 "står stille" efter at have bevæget sig mindre en meter fra sammenstødstidspunktet, der foregik ca. 425 m fra passagen af I-signalet. De ikke helt sande registreringer i togsæt 36 skyldes formentlig skaderne, som toget får.

ID 20 viser, at der er skader på togsæt 36, idet der registreres, at togbussen fejler, dvs. sammenstødet er sket lige omkring 17:31:33.

Havarilogregistreringerne verificerer, at der ikke er sket bremsning.
