Frontal kollision på
Holstebro station
01.06.2004

| Hændelse: | Frontal kollision mellem udkørende IC-tog og indkørende regionaltog |
| Dato og tid: | 01.06.2004 kl. 07.19 |
| Sted: | Holstebro station |

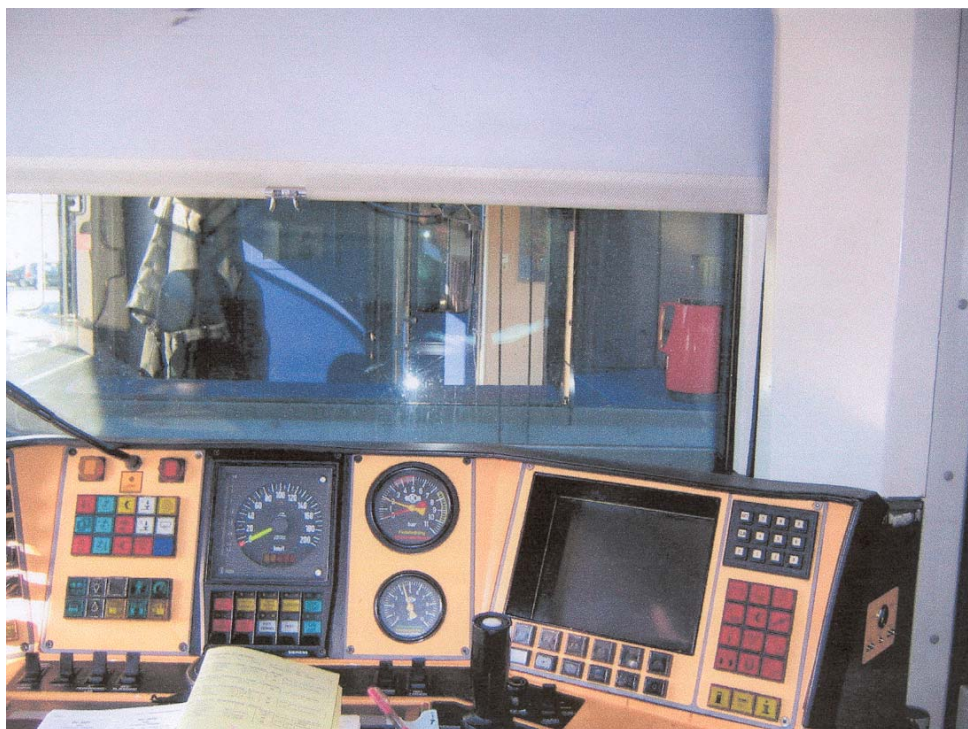
Det kunne på uheldsstedet konstateres, at rullegardinet i frontvinduet i tog 3718’s førerrum var nedrullet – i overensstemmelse med lokomotivførerens forklaring.

Figur 1 Tog 3718's forreste førerrum set mod tog 3705. (Holstebro politi).

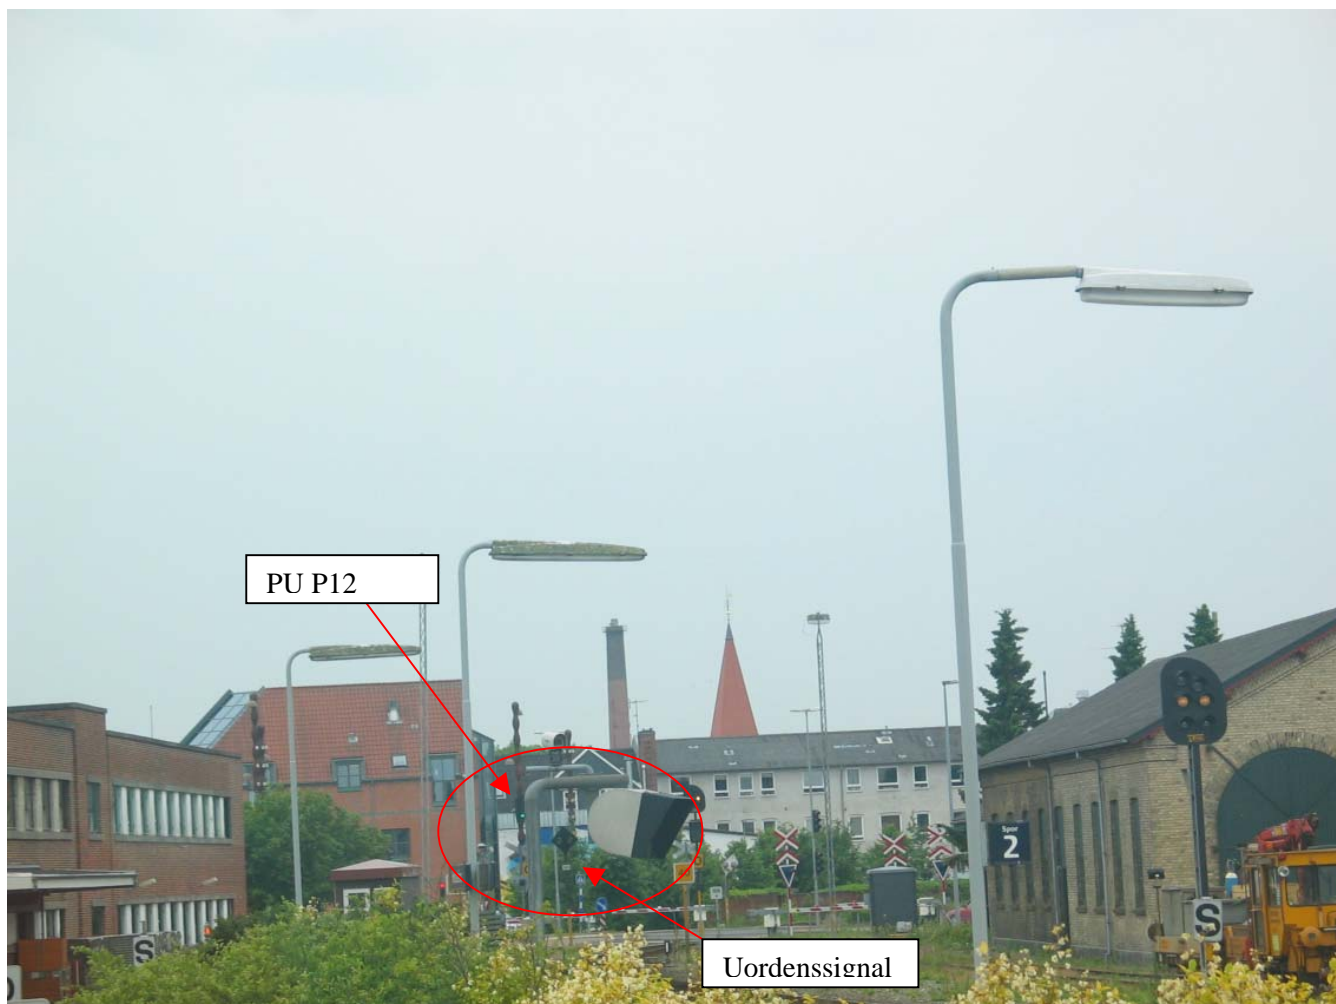
Signalet var delvist dækket af en monitor [ved spor 2]. Gardinet ved frontruden var trukket cirka halvt ned på grund af den skarpe sol.

Det kunne på uheldsdagen konstateres, at ved standsning henholdsvis ved og mellem 50 og 60 meter mærkerne på Holstebro station var synligheden til PU P12 hæmmet eller helt hindret af især monitor og monitorarm opsat ved spor 2. Opsætningen af monitoren menes at være sket i 1997 af Banestyrelsen på foranledning af DSB, men der synes – se også afsnit 3.3.5 – ikke afholdt signalkommission i den forbindelse.

Figur 2 Udsyn fra spor 1 mod bl.a. PU P12, der er delvis skjult af monitorstanderen. Slukket uordenssignal ses mellem standeren og monitoren.

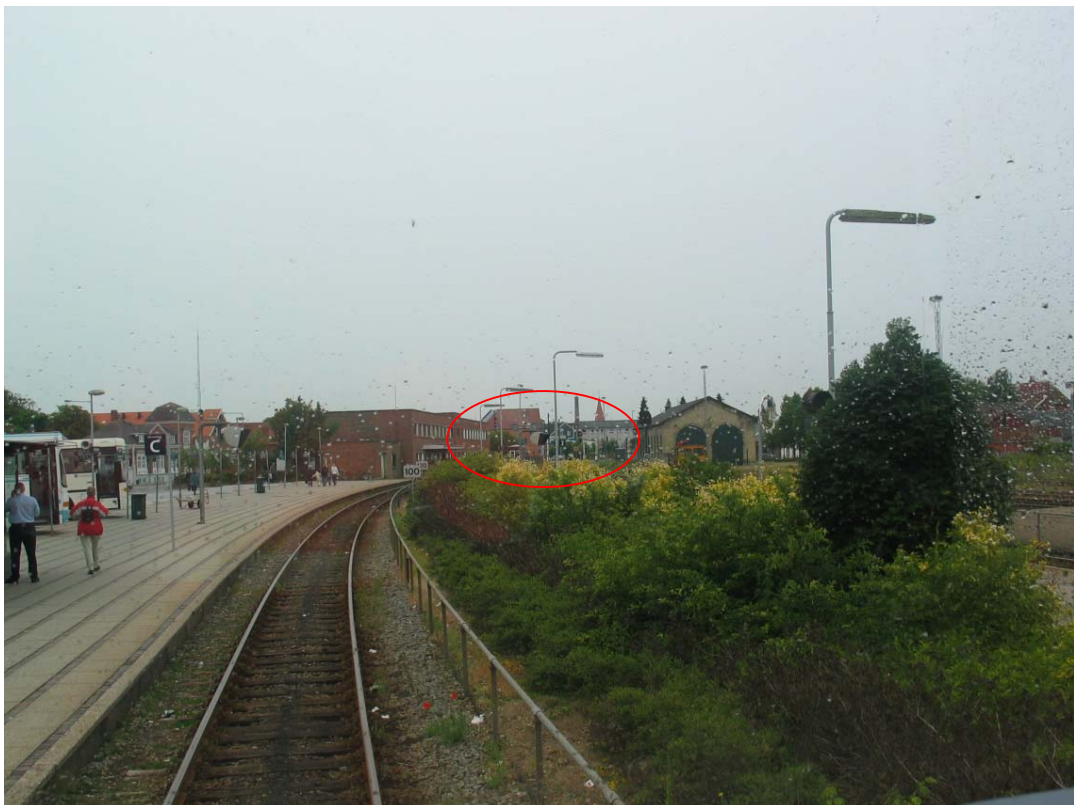
Figur 3 Udsyn fra førerrum ved 60 meter mærket

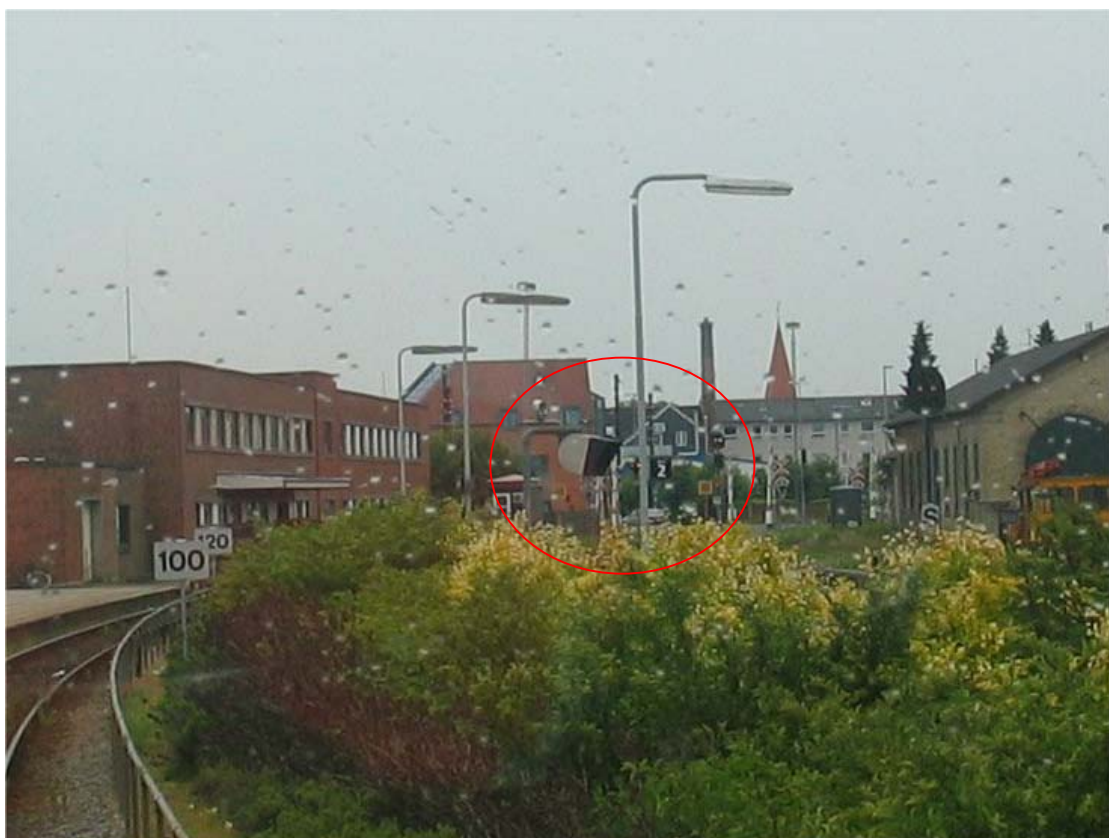
”PU-signalet har dårlig synlighed ved standsning ved 50+60 metermærket. Midlertidig løsning kunne være at fjerne 50+60 metermærket. Så standser 1 IC3 ved 100 metermærket (passer i øvrigt med monitor). Ved gennemgang af ”problem-signaler” på strækning ses evt. andre løsninger”.

Figur 4 Udsnit af ovenstående. PU P12 er helt skjult; en lanterne i uordenssignalet kan ses, desuden kan PU for spor 2 ses til højre
