RAPPORT

IC4-togsæt passeret signal i "stop" ved Marslev

HCLJ 611-2011-23.	Hændelse	Signalforbikørsel	Togkørsel
Dato:	07.11.2011	Tidspunkt:	15:17
Sted:	Marslev	Jernbanevirksomhed:	DSB
Infrastrukturforvalter:	Banedanmark		
Personskade:	Ingen

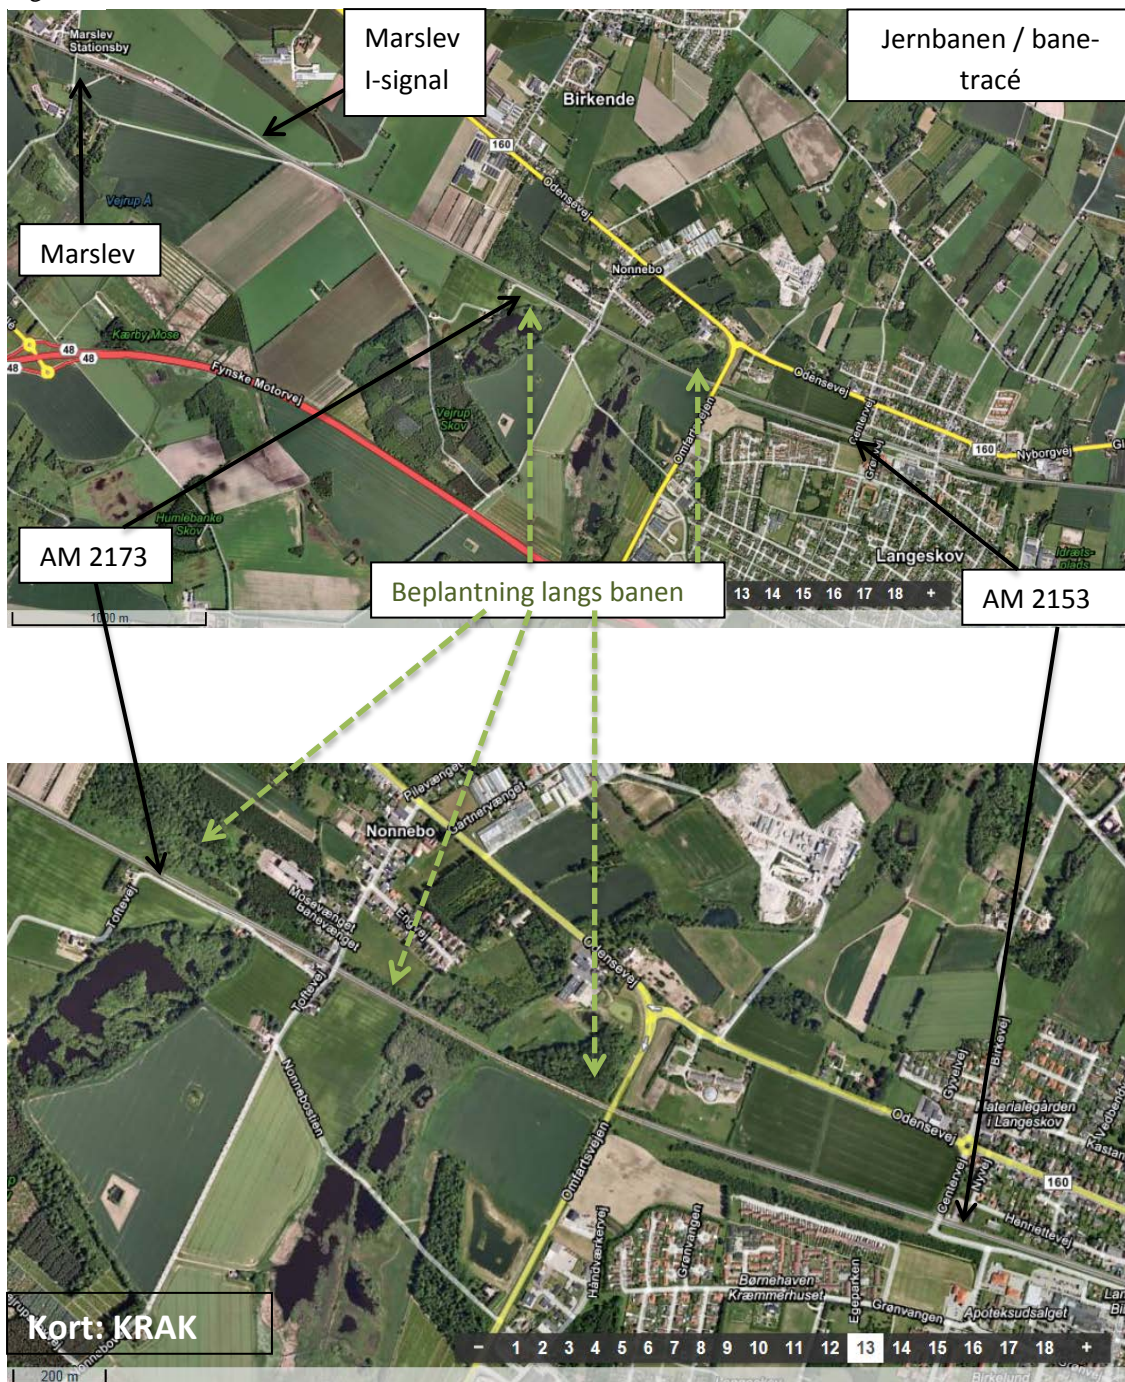
08.11.2011 om morgenen blev strækningen visuelt inspiceret (fra førerrum i et andet tog) og fysisk besøgt fredag 11.11.2011. Der kunne alene konstateres en begrænset mængde løvfald (få blade) på eller ved sporet. Den 11.11.2012 blev området manuelt gennemgået, uden at der kunne konstateres forhold som kunne forklare hændelsen (Notat omkring undersøgelse af skinnerne, bilag 4.1). Der blev i starten af december taget prøver fra skinne ovefladen. Der kunne alene påvises blanding af rust (jernoxid), sandkorn og små sten / silikater (Teknologisk Institut, bilag 4.2).

Banedanmark har oplyst, at strækningen umiddelbart før Marslev ikke er kendt for særlig risiko for glatte skinner, hvor er der andre delstrækninger rundt om i Danmark, som er kendt for at der i løvfaldsperioden kan være øget risiko for glatte skinner.

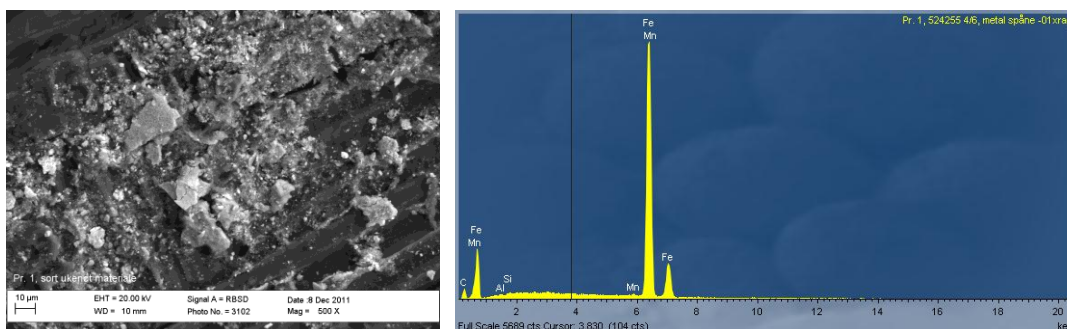
Resultatet af undersøgelsen viser, at de fem prøver af mørkt materiale opsamlet fra jernbaneskiner alle er dannet af en blanding af rust (jernoxid), sandkorn og små sten (silikater). Der er i prøverne ikke påvist olie eller fedt.

Nedenfor er vist et SEM-billede og et røntgenspektrum opsamlet fra en typisk prøve (prøve 1). SEM-billedet er taget ved en forstørrelse på 500 gange. Røntgenspektrummet viser, at materialet opsamlet fra skinnerne består af ilt (O), jern (Fe) og silicium (Si). Materialet vurderes ud fra struktur og grundstofsammensætning at være dannet af jernoxid og silikater:

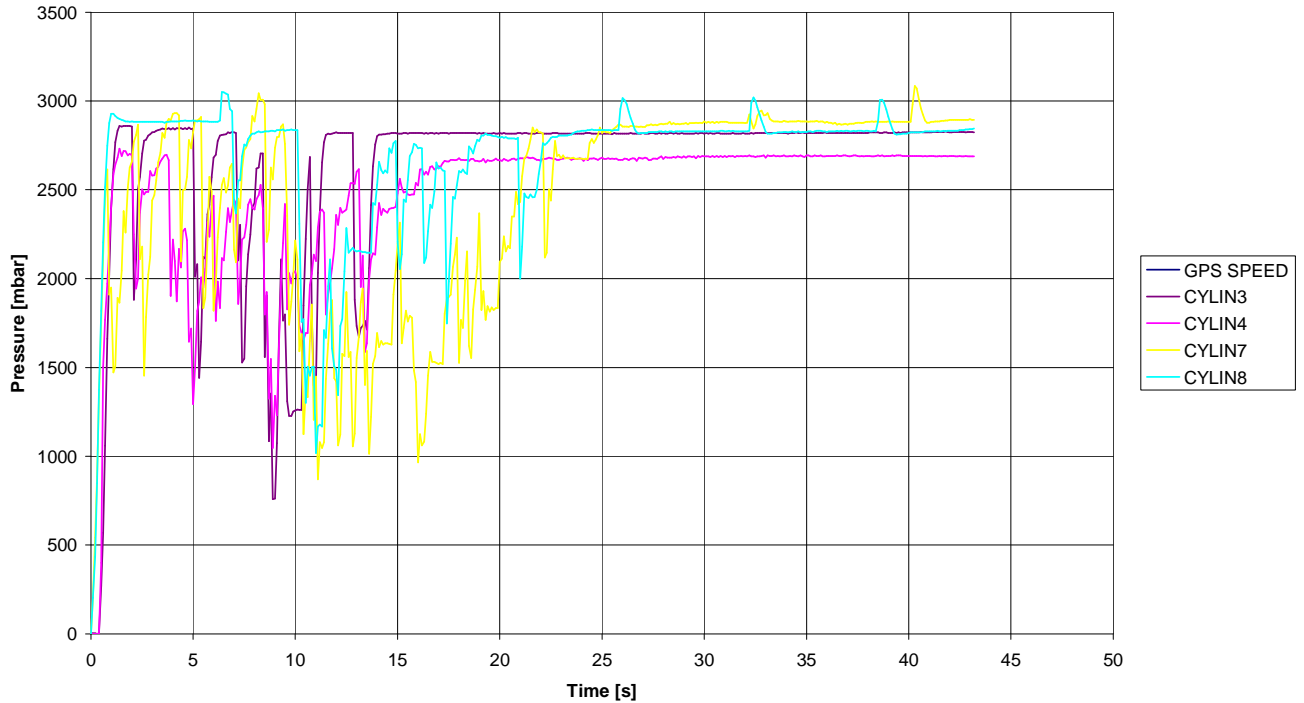
Absence of undue application of parking brake: pressure vs. time

Average BC pressure axle 3: 2306 mbar (> 2000 mbar that's the setting of the valve 06.03)
Average BC pressure axle 4: 2174 mbar (>2000 mbar that's the setting of the valve 06.03)
Average BC pressure axle 7: 2500 mbar (>2000 mbar that's the setting of the valve 06.03)
Average BC pressure axle 8: 2771 mbar (>2000 mbar that's the setting of the valve 06.03)

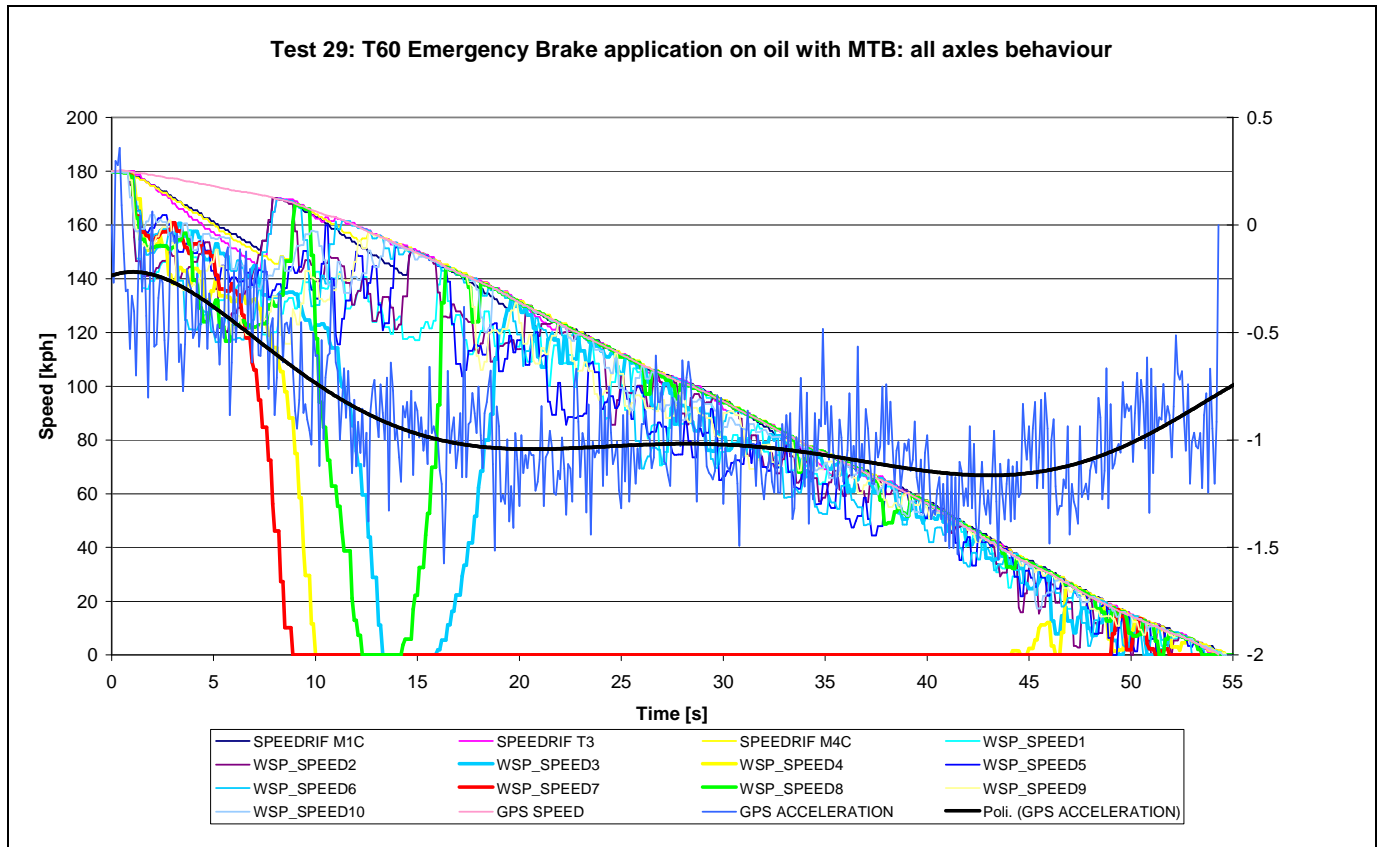
The below chart has been recorded during the dynamic test performed in Vojens in January 2012. The name of the test is Test29 and the brake demand was emergency brake application with MTB on vegetal oil.

As it's easily observable by the chart, the intervention of the undue application of parking brake (width line red, yellow, green and light blue), causes the increase of the retardation (blue line and black polynomial) with a consequent reduction of the stopping distance.

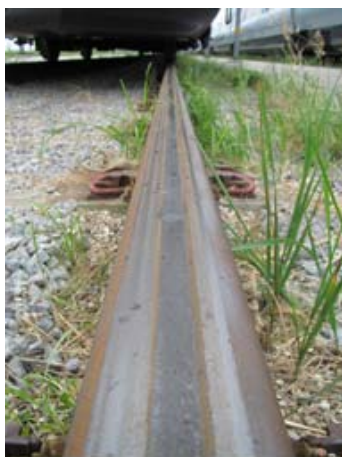
På skinnehovedet kunne der konstateres tegn på hjulblokering ca. 26 meter bagved MG 5631 og tegn på rust samt belægning på skinnehovedet bag ved MG 5631.
