Kollision mellem S-tog
Holte 07.11.2002

1 Oversigt

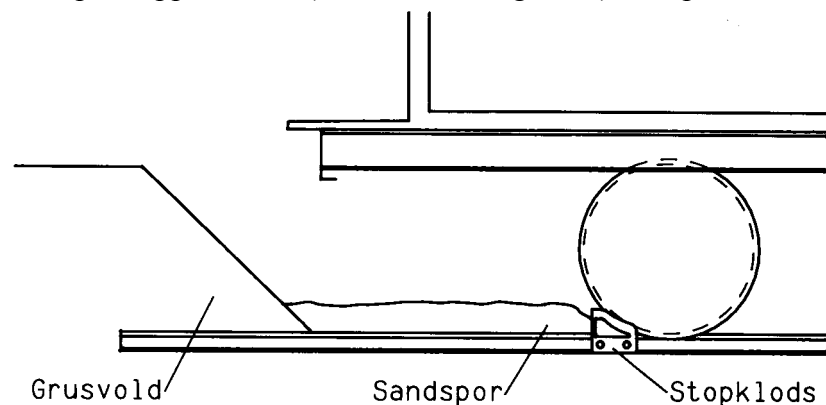
fig.52: stopklodser

En lav sporstopper består (DSB Baneanlæg 1989) af et parvis sammen-

hørende sæt stopklodser af støbestål, anbragt på sporets inderside. Bag klodserne findes et sandspor med et sandlag på ca. 20 cm. Sandlaget afsluttes i en jordvold.
