RAPPORT

IC4-togsæt passeret signal i "stop" ved Marslev

HCLJ 611-2011-23.	Hændelse	Signalforbikørsel	Togkørsel
Dato:	07.11.2011	Tidspunkt:	15:17
Sted:	Marslev	Jernbanevirksomhed:	DSB
Infrastrukturforvalter:	Banedanmark		
Personskade:	Ingen

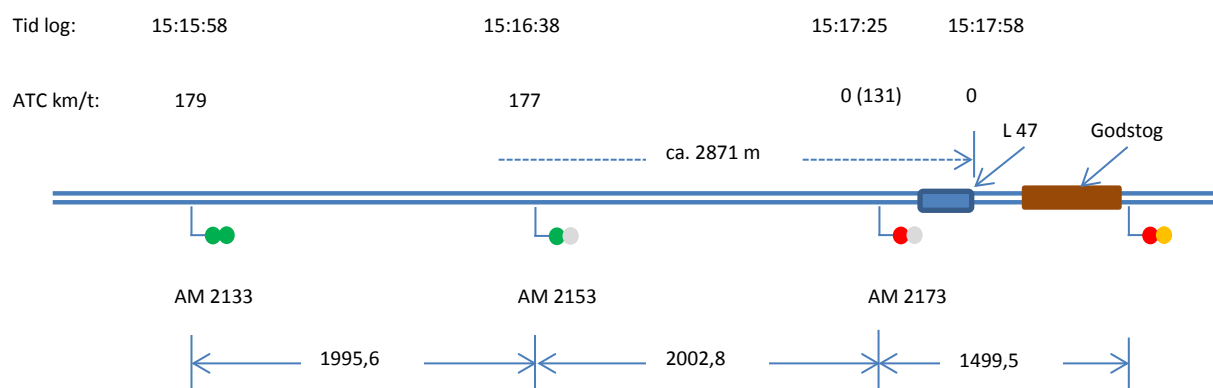
Fig. 9

Toget standsede 651 meter efter AM-signal 2173, 542 meter efter farepunktet og 374 meter før bagerste vogn i et godstog.

Togets havarilog havde registreret 1607 meter ud af de ca. 2871 meter toget reelt havde tilbagelagt.

Strækningen er en tæt trafikeret hovedstrækning (Fig. 9). Hændelsen skete i løvfaldsperioden. Umiddelbart op til hændelsesstedet var der enkelte træer, primært på nordsiden af sporet men ingen skov. På strækningen før hændelsesstedet (1-3 km) var der en del lav bevoksning 3-10 meter fra sporet.

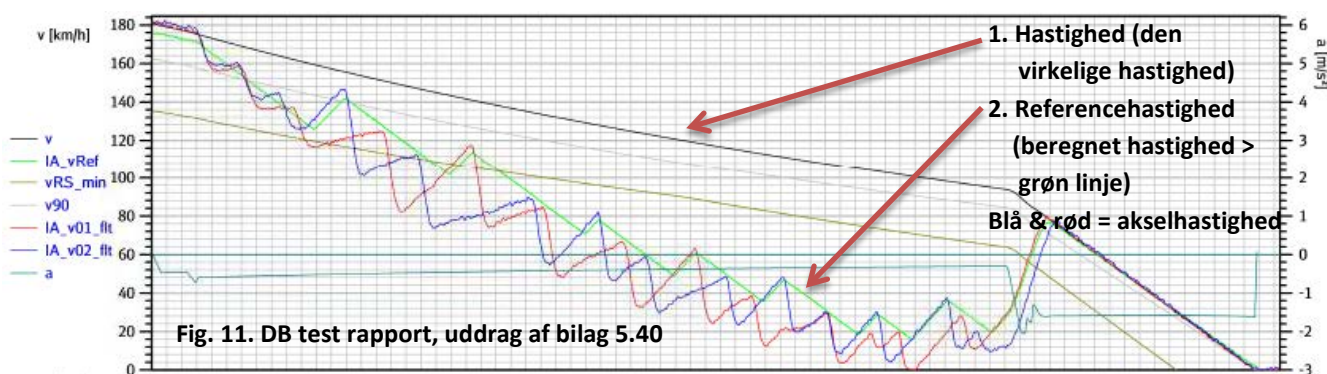
4. For at undgå dette og for at forhindre at hjulene blokerer, udluftes bremsecylindertrykket på en enkelt aksel, hvilket medfører en stigning af akslens hastighed. Når akslens hastighed bliver højere end den kunstige referencehastighed, forøges referencehastigheden tilsvarende.
5. Efter nogle yderligere kriterier - som kun er kendt i detaljer af producenten - er opfyldt, tilføres WSP systemet igen luft til bremsecylinderen på den udluftede aksel og akslens hastighed falder på ny. Dette er nødvendig for at sikre, at akslen igen / løbende bidrager til togets bremsning.

Denne cyklus 2-5 gentages så længe friktionen er meget lav. Processen kan observeres på flere forskellige grafer i testrapporten fra DB Minden, eksempelvis i testrapportens bilag 5.40. På IC4-togsæt er kriterierne for trin 5 i processen opfyldt, inden referencehastigheden når togets virkelige hastighed. Dette medfører at referencehastigheden i gennemsnit falder hurtigere end togets virkelige hastighed falder, og at referencehastigheden dermed nærmer sig nul inden toget standser, hvilket igen fører til blokerede aksler.

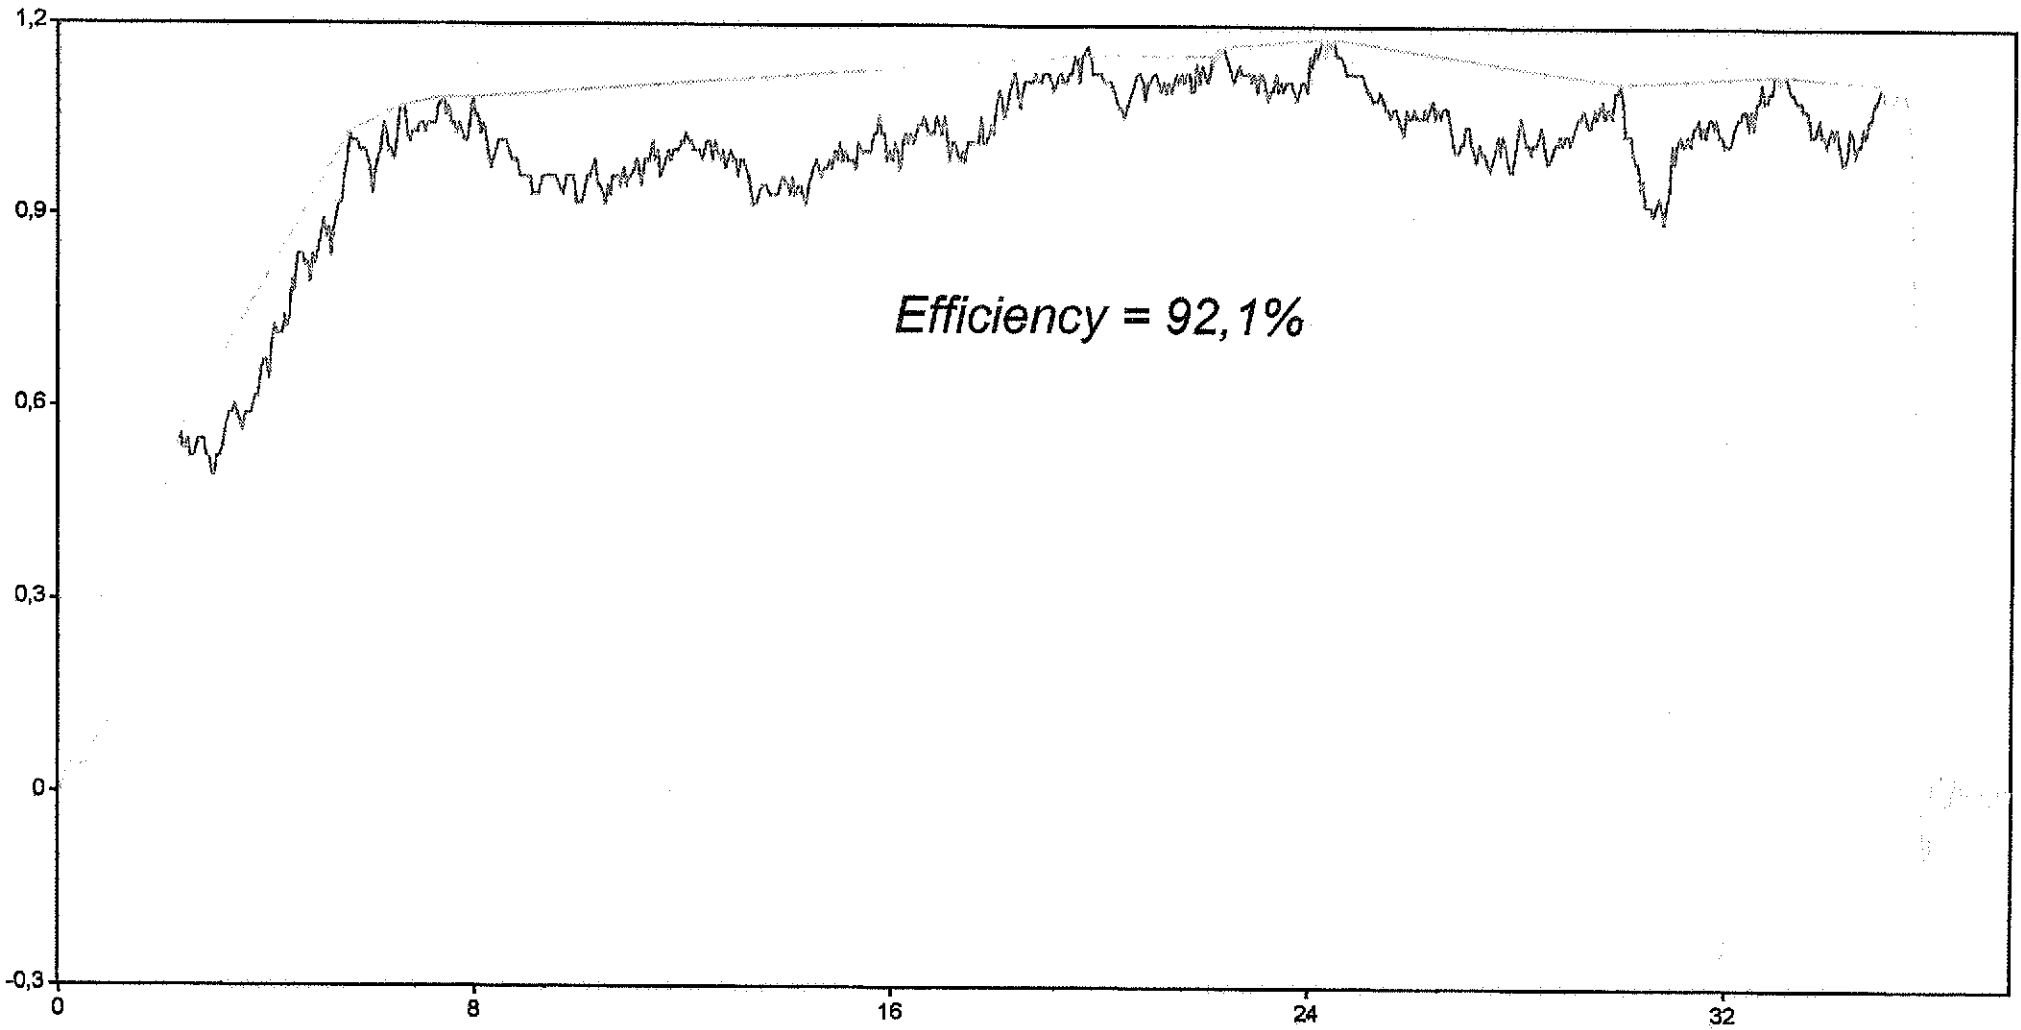
Antislid evaluation 16mar12 (Max Service Brake without HD) - $T_a = 0,054$ - Distance increase = 11,41%

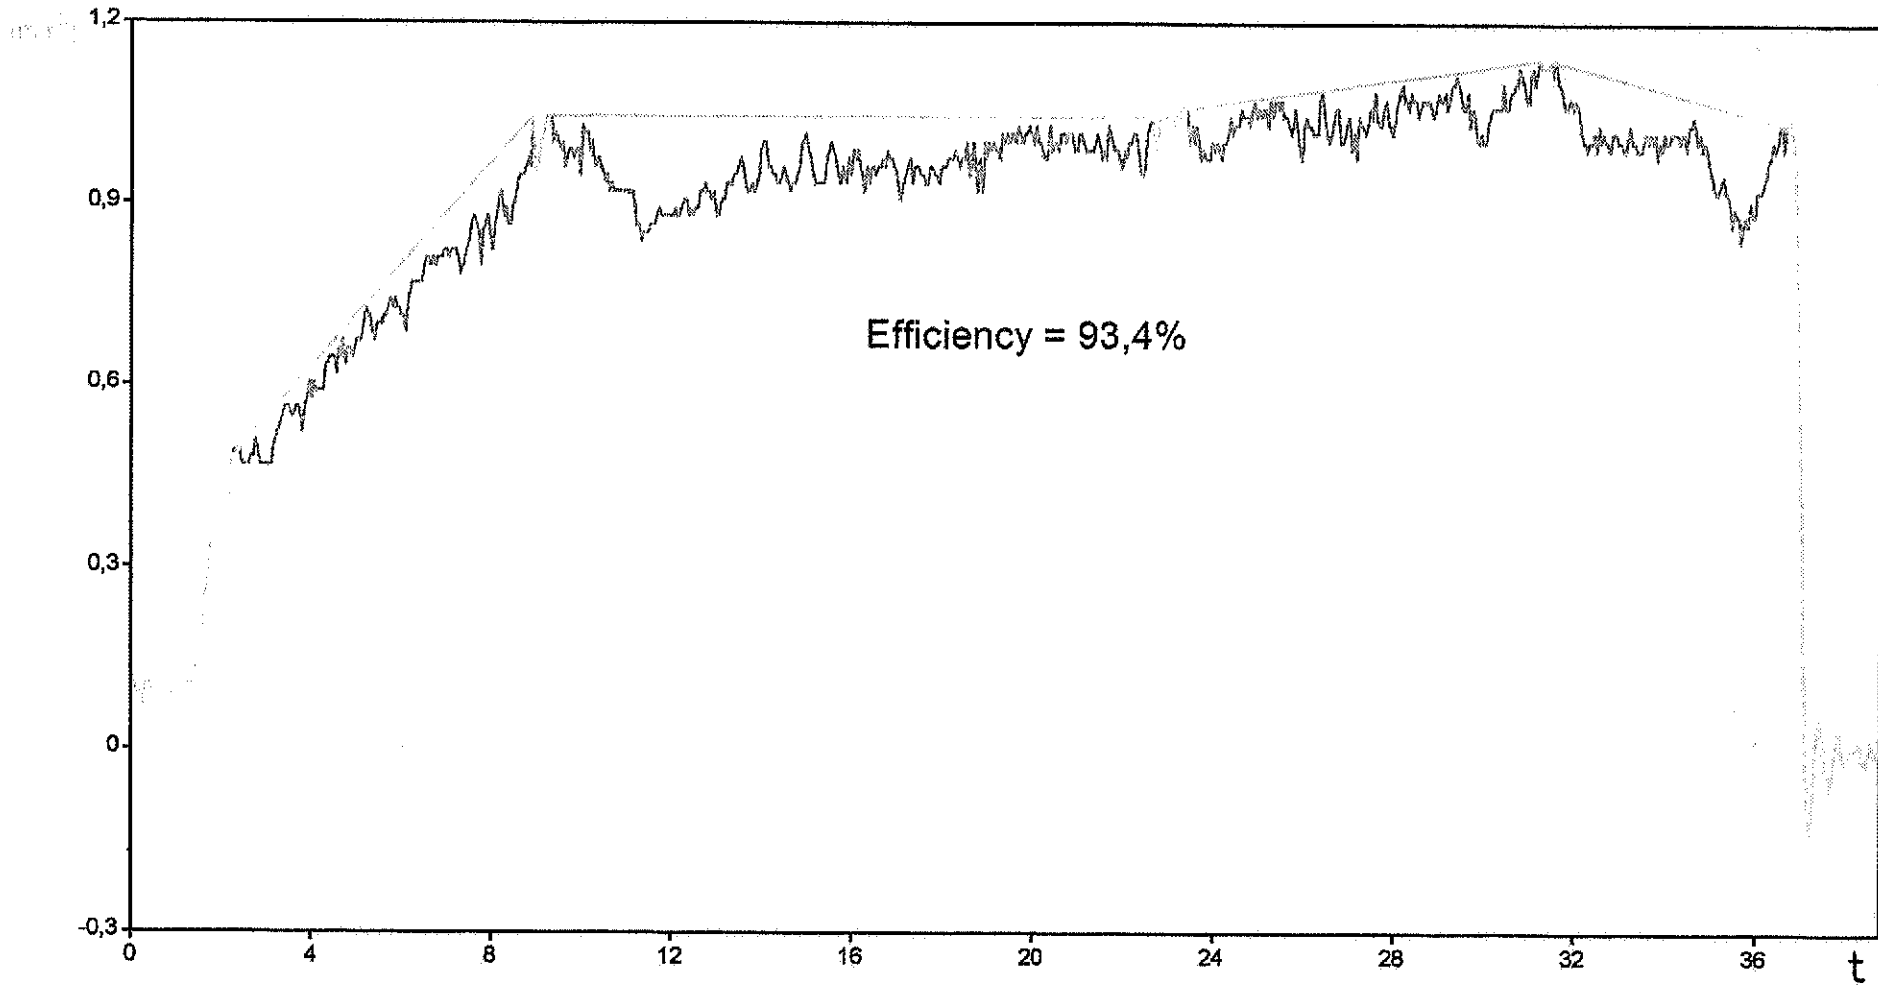
Antislip Efficiency Calculation 16mar14 Maximum Service Brake without HD - $T_a = 0,049$ - Distance increase = 19,13%

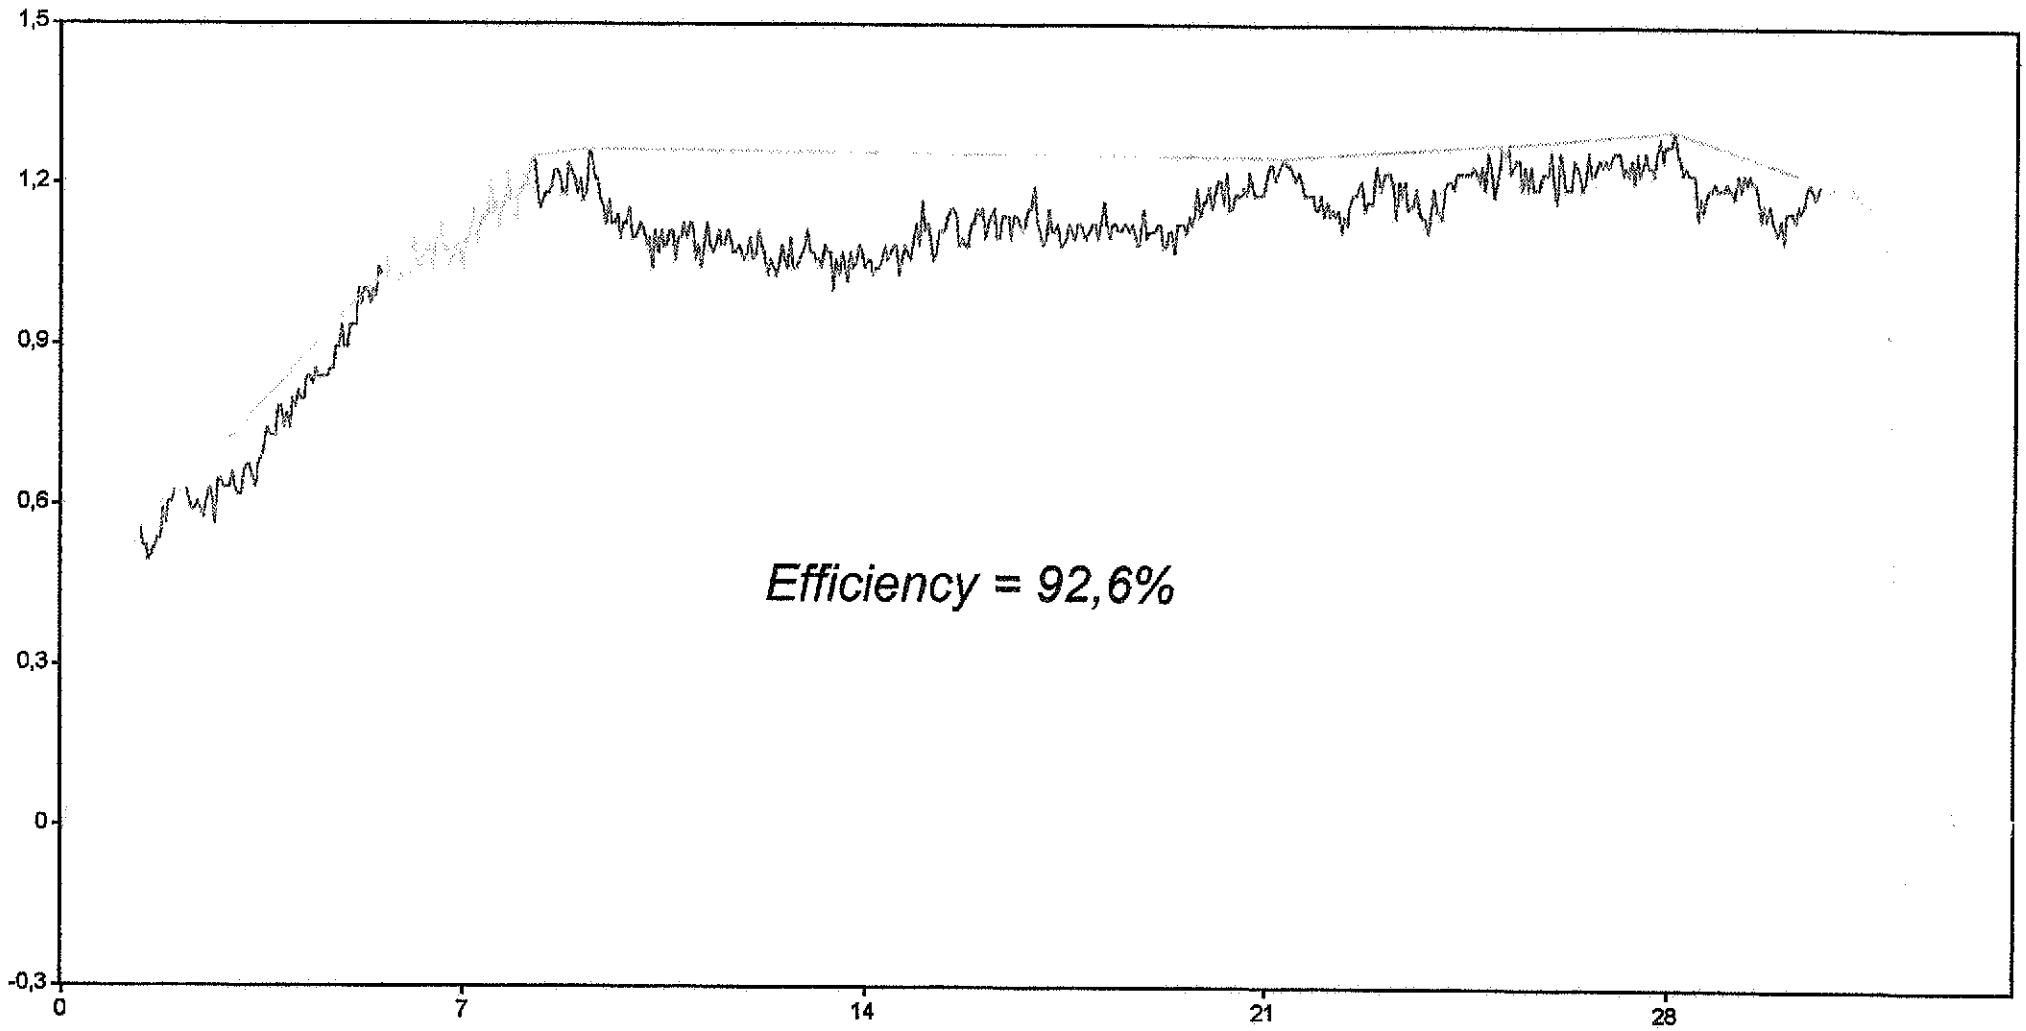
Antislip efficiency calculation 16mar17 (Emergency Brake by Master Controller without MTB) - $T_a = 0,054$ - Distance increase = 7,53%

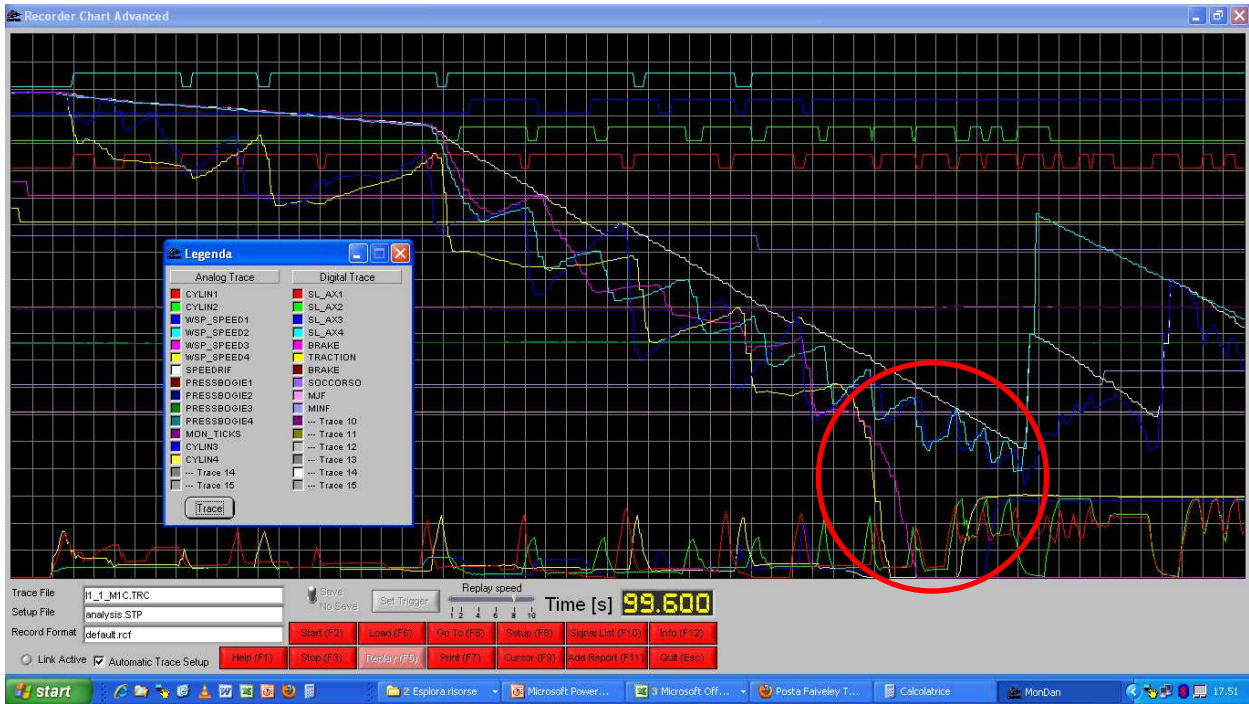
1.3.1. Locking happened on M1C bogie 2

Records have been stored (during tests) by the monitoring software connected to the BCU (Brake Control Unit) located in the car M1C and M4C that control the axles 3, 4 and 7.

WSP behaviour during initial phases is correct; while as soon as the brake cylinder pressure decreases to low values (lower than 1 bar) WSP becoming not able to recover axle's speed anymore allowing wheels damage.

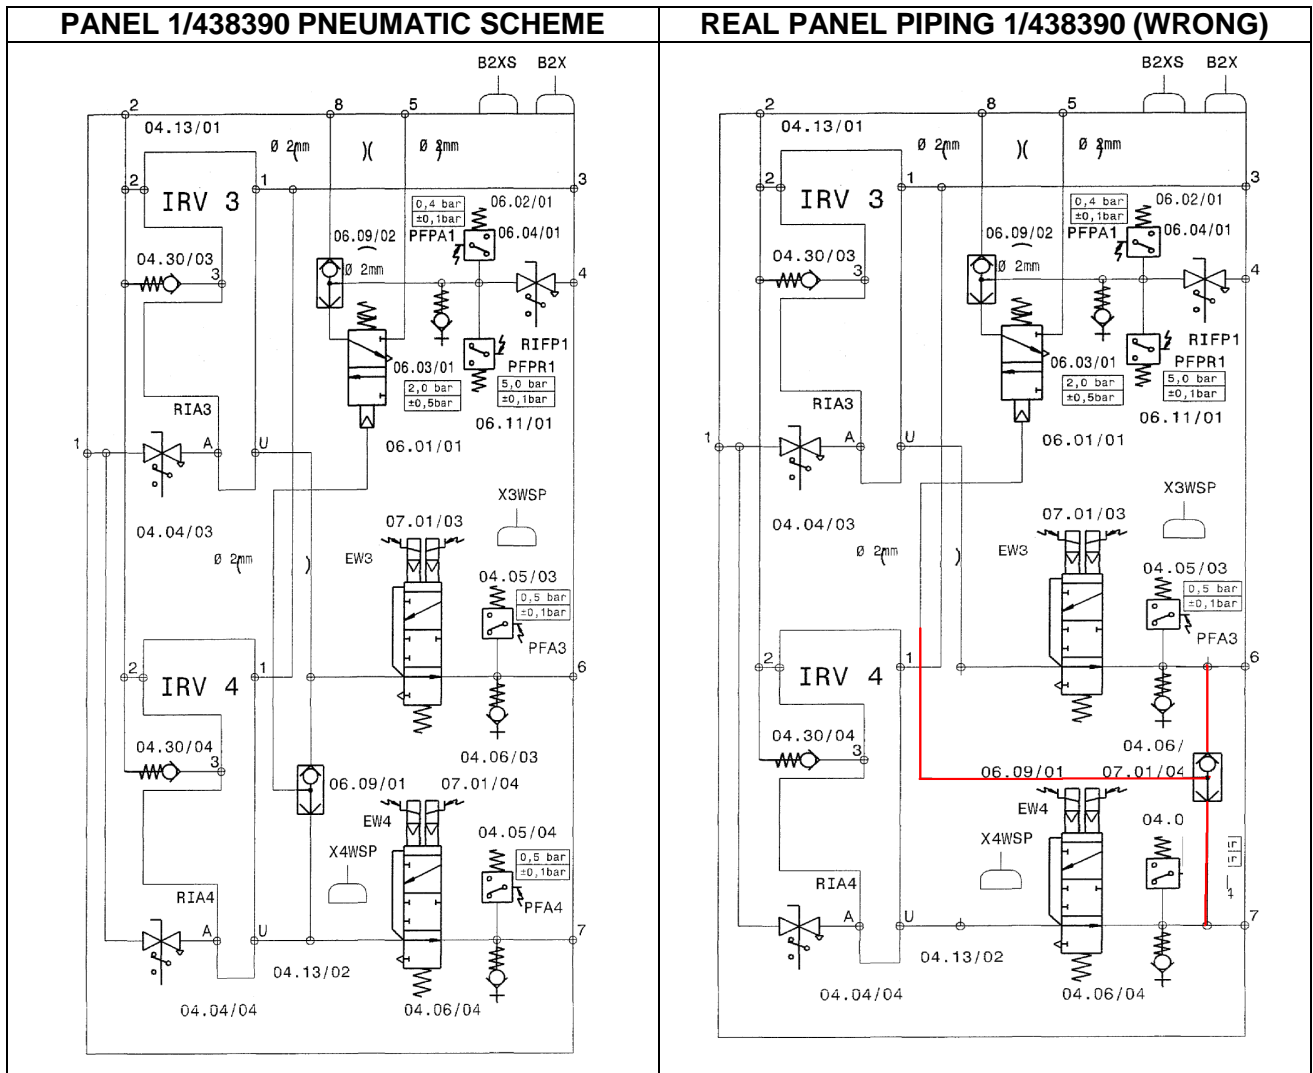
Figure 1: scheme and panel piping for parking brake on Bogie 2 (M1C)

The result was that, due to a manufacturing mistake, the panel internal piping is not realized according to the pneumatic diagram but is according to the Figure 1:

Double check valve **06.09** that drives the parking brake application pneumatic valve 06.03 is connected between dump valve and brake cylinder and not, as it should be, connected between IRV outlet and dump valve inlet. The result is that, if the WSP detects a severe sling of axle 3 and 4 (motor car M1C) contemporaneous, the related action of the dump valves exhausts the BC pressure and even the pilot of the valve 06.03

This is the reason because the locking of the wheels doesn't appear at the beginning of the brake. After the brake pipe is completely exhausted, only if **severe sliding** is present on both axes, all conditions for undue application of parking brake are achieved.

Acting on the internal piping would be difficult. Solution identified by FT would be to insert a middle flange (thickness around 20mm) within the dump valves, the double check valves and the panel plate.

- Both red piping (wrong) will be made blind.
- Inside the middle flange the correct piping will be realised (according to pneumatic scheme) and the pilot of the valve 06.09 will be taken between IRV and dump valve.
- Other correct connections will be not modified.
- Middle flange will be fixed to the panel by means of the same already present fixing holes of the dump valves 07.01/03 and 07.01/04 and the double check valves 06.09/01 and 06.09/02. Longer screws will be provided.

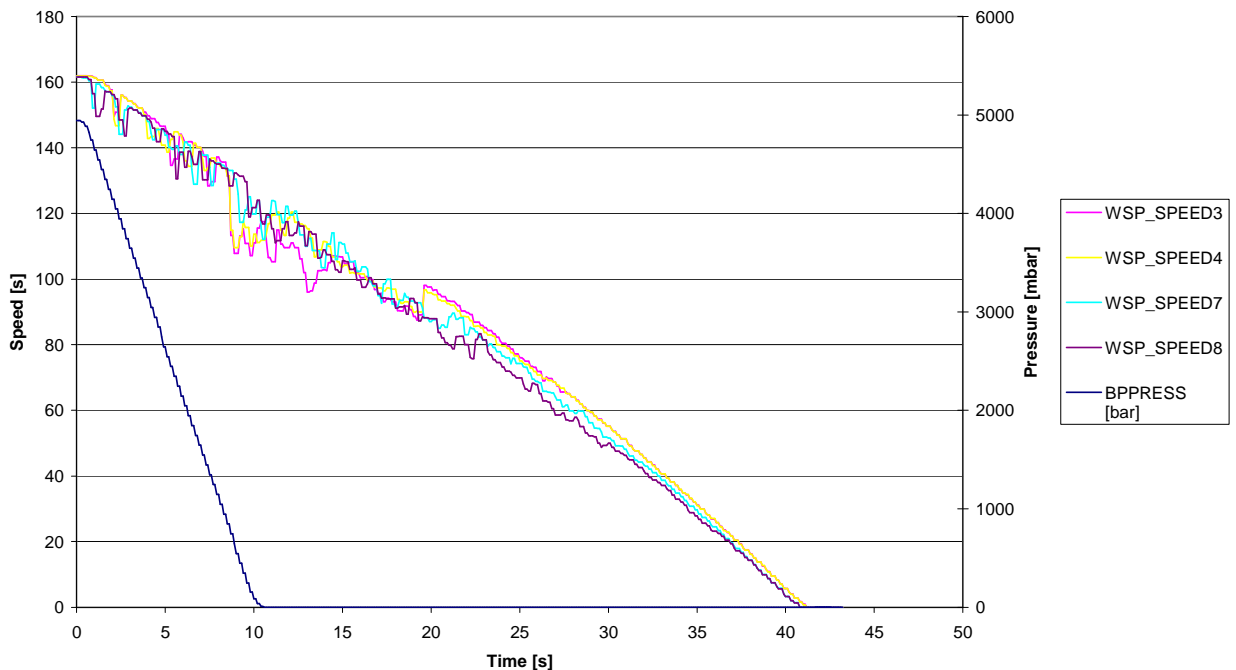
Absence of undue application of parking brake: speed vs. time

All test executed according the UIC 541-05 adhesion condition (5-8%), didn't show any pneumatic condition able to create the undue application of the parking brake (see FT3992-E00VTS rel. A01).

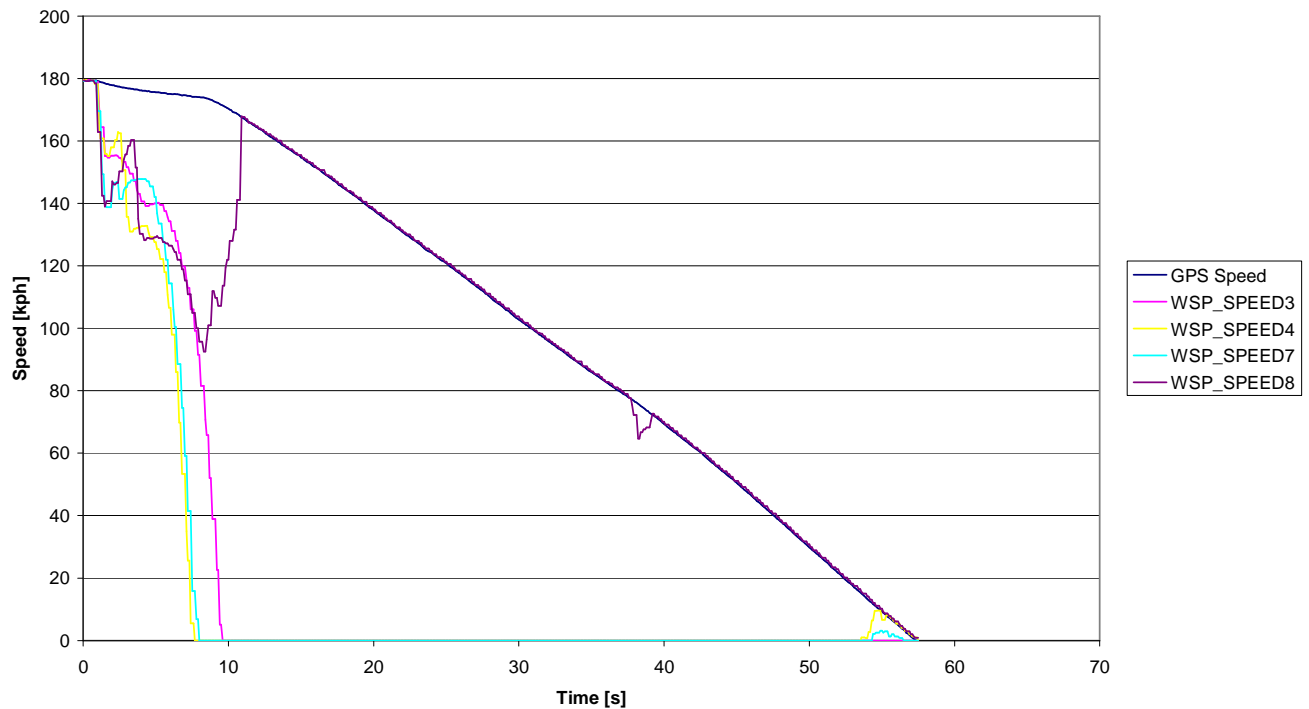
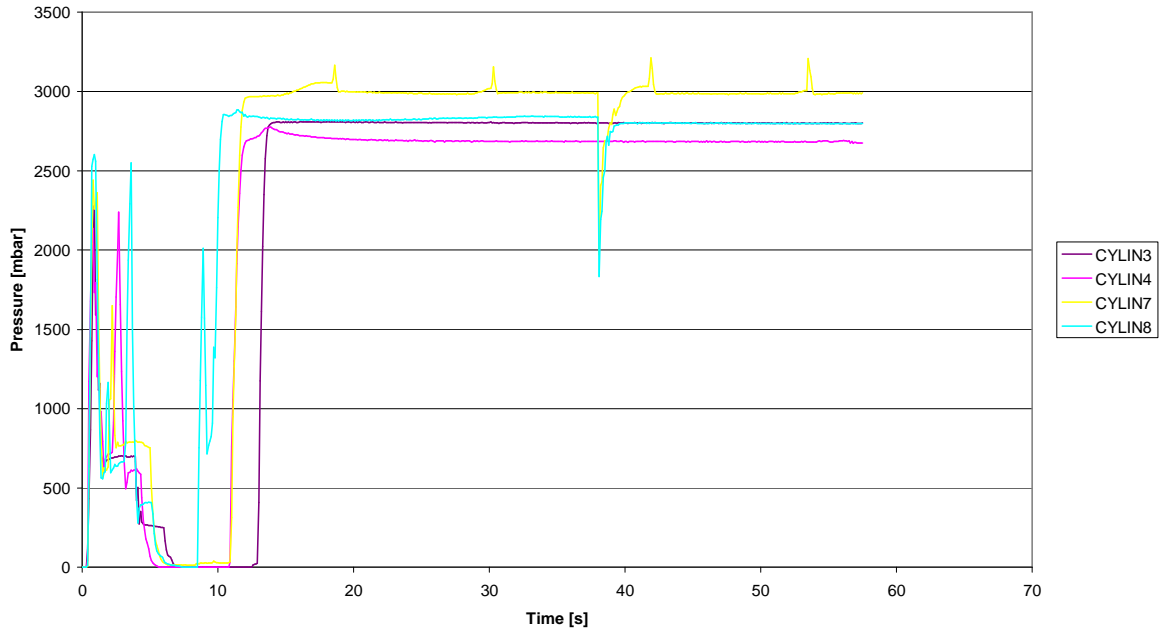
Undue application of parking brake: speeds vs. time

Undue application of parking brake: pressure vs. time

Average BC pressure axle 3: 397 mbar (< 2000 mbar that's the setting of the valve 06.03)
Average BC pressure axle 3: 462 mbar (< 2000 mbar that's the setting of the valve 06.03)
Average BC pressure axle 3: 524 mbar (< 2000 mbar that's the setting of the valve 06.03)
Average BC pressure axle 3: 851 mbar (< 2000 mbar that's the setting of the valve 06.03)

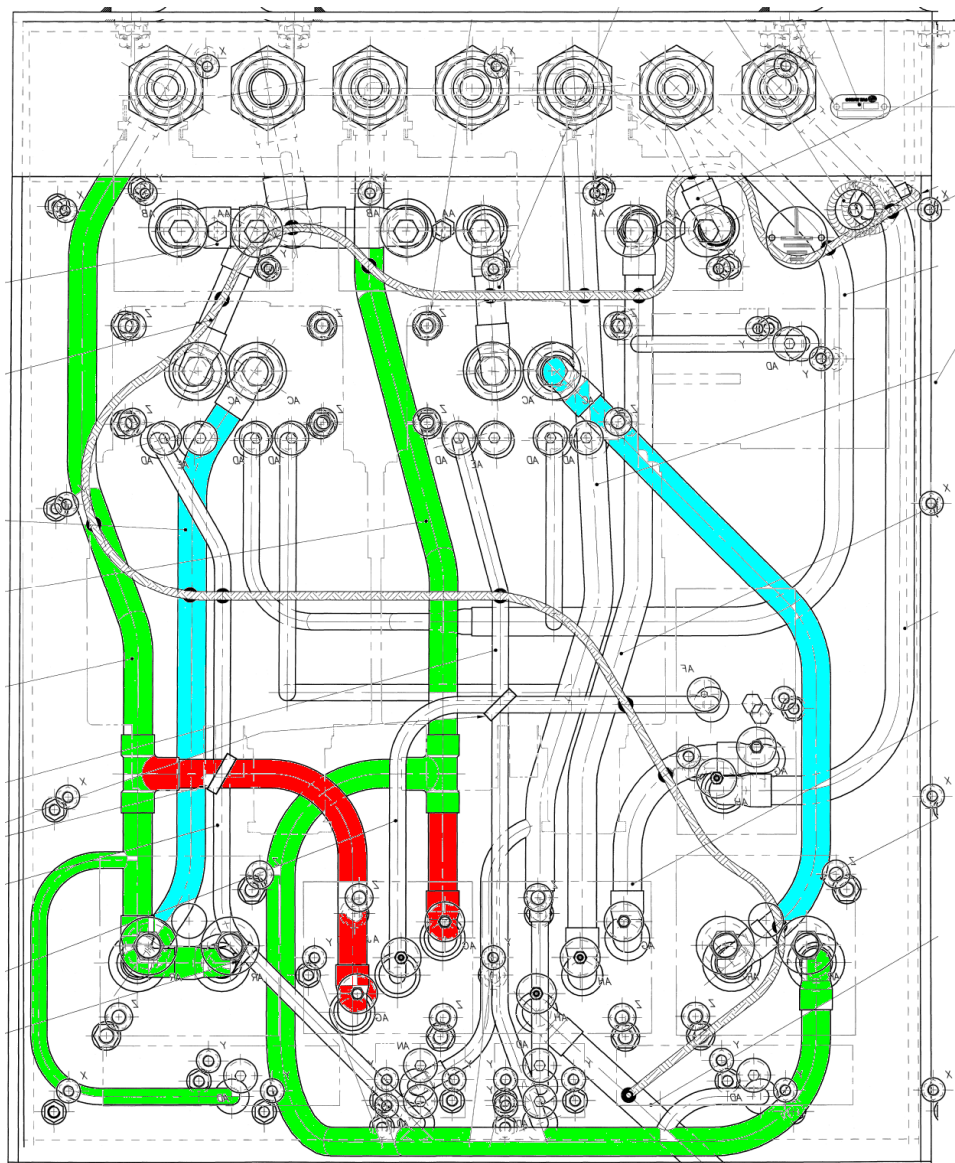
BACK VIEW

- LIGHT GREEN -> pipes between brake cylinder and dump valves
- CYAN -> pipes between IRV and dump valves
- RED -> pipe that drives the valve 06.09. This pipe should be taken from the cyan pipe and not from the green pipe.
